## Mauern der Mühle an der Südwestseite der Zollfeste Zons

(Ergebnisse einer LVR finanzierten Studie zu den Historischen Mauern aus 2018)

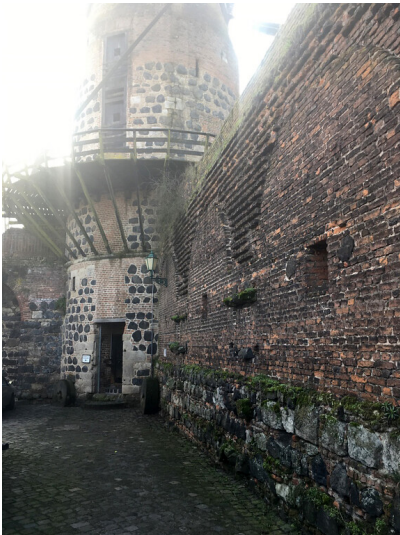
Mauern an der Mühle an der Südwestseite der Stadt Zons (2018)  
Fotograf/Urheber: Martin Sorg

Beschreibung des Zustandes: Im Gegensatz zu der Innenseite der Aussenmauer wurden die Mauern der Mühle renoviert, die Fugen mit modernem Mörtel gefüllt und die Steine gereinigt.

Besiedlungspotential der Mauer: Im historischen Zustand gut, aktuell schlecht

**Besiedlung, an der Mauer festgestellte Pflanzenarten:** Keine

**Besiedlung, an der Mauer festgestellte Tierarten:** Keine

Ursprüngliches Potential: ++

Berücksichtigung von Naturschutzaspekten bei Reinigung/Sanierung: --

Aktuelle Besiedlung: --
