Mauern der Mühle an der Südwestseite der Zollfeste Zons

Zustandsbewertung im Sinne des Naturschutzes

(Ergebnisse einer LVR finanzierten Studie zu den Historischen Mauern aus 2018)

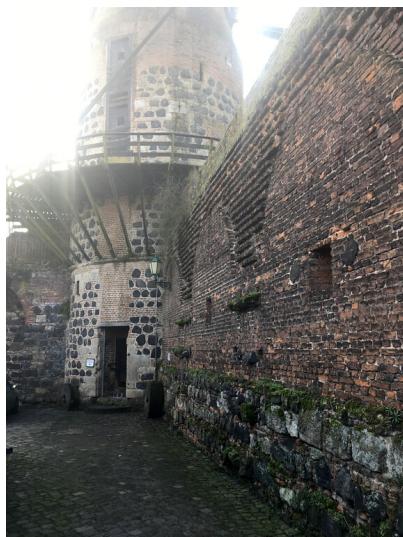
Mauern an der Mühle an der Südwestseite der Stadt Zons (2018)
Fotograf/Urheber: Martin Sorg

Beschreibung des Zustandes: Im Gegensatz zu der Innenseite der Aussenmauer wurden die Mauern der Mühle renoviert, die Fugen mit modernem Mörtel gefüllt und die Steine gereinigt.

Besiedlungspotential der Mauer: Im historischen Zustand gut, aktuell schlecht

Besiedlung, an der Mauer festgestellte Pflanzenarten: Keine

Besiedlung, an der Mauer festgestellte Tierarten: Keine

Ursprüngliches Potential: ++

Berücksichtigung von Naturschutzaspekten bei Reinigung/Sanierung: --

Aktuelle Besiedlung: --
