## Mauern der Mühle an der Südwestseite der Zollfeste Zons

### Zustandsbewertung im Sinne des Naturschutzes

(Ergebnisse einer LVR finanzierten Studie zu den Historischen Mauern aus 2018)

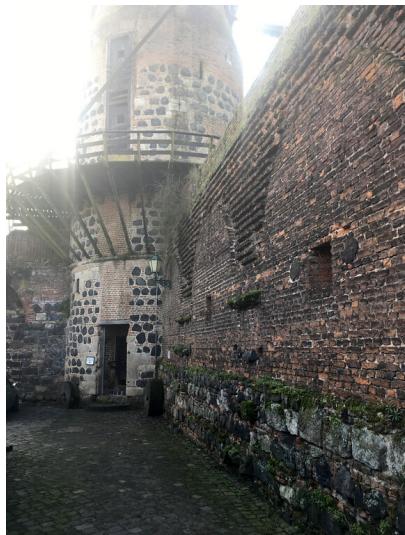
Mauern an der Mühle an der Südwestseite der Stadt Zons (2018)  
Fotograf/Urheber: Martin Sorg

Beschreibung des Zustandes: Im Gegensatz zu der Innenseite der Aussenmauer wurden die Mauern der Mühle renoviert, die Fugen mit modernem Mörtel gefüllt und die Steine gereinigt.

Besiedlungspotential der Mauer: Im historischen Zustand gut, aktuell schlecht

**Besiedlung, an der Mauer festgestellte Pflanzenarten:** Keine

**Besiedlung, an der Mauer festgestellte Tierarten:** Keine

Ursprüngliches Potential: ++

Berücksichtigung von Naturschutzaspekten bei Reinigung/Sanierung: --

Aktuelle Besiedlung: --
