## Mauern der Mühle an der Südwestseite der Zollfeste Zons

### Zustandsbewertung im Sinne des Naturschutzes

(Ergebnisse einer LVR finanzierten Studie zu den Historischen Mauern aus 2018)

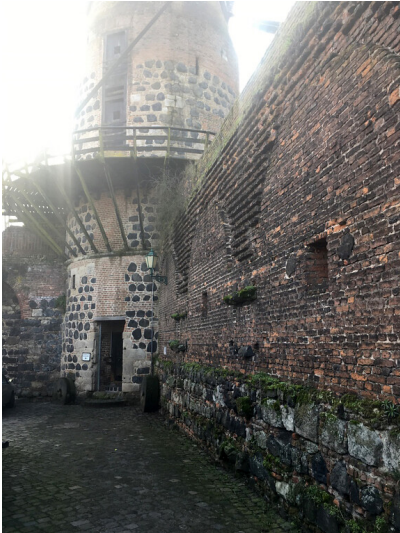
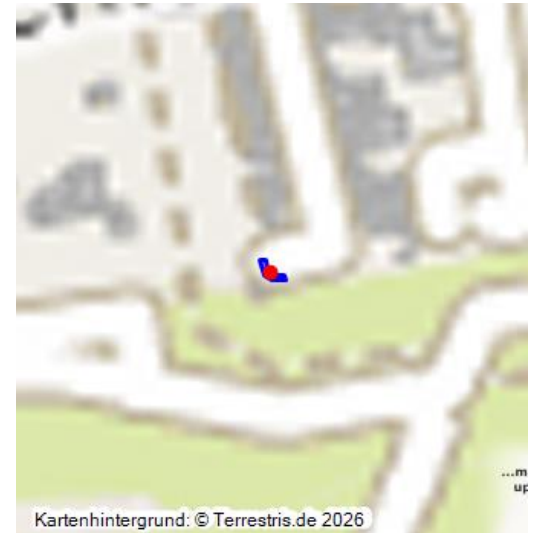
Mauern an der Mühle an der Südwestseite der Stadt Zons (2018)  
Fotograf/Urheber: Martin Sorg

Beschreibung des Zustandes: Im Gegensatz zu der Innenseite der Aussenmauer wurden die Mauern der Mühle renoviert, die Fugen mit modernem Mörtel gefüllt und die Steine gereinigt.

Besiedlungspotential der Mauer: Im historischen Zustand gut, aktuell schlecht

**Besiedlung, an der Mauer festgestellte Pflanzenarten:** Keine

**Besiedlung, an der Mauer festgestellte Tierarten:** Keine

Berücksichtigung von Naturschutzaspekten bei Reinigung/Sanierung: --

Aktuelle Besiedlung: --
