## Obersteigerhaus des ehemaligen Alaunwerkes, im Badepark

**BKM-Nummer:** 31000087

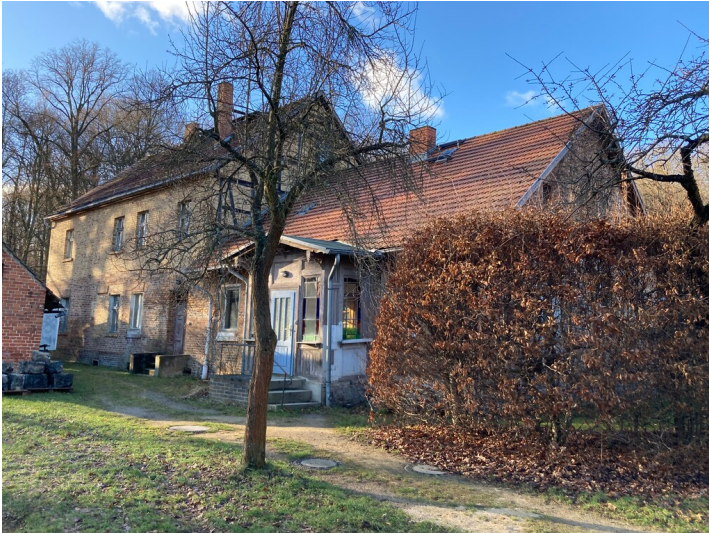
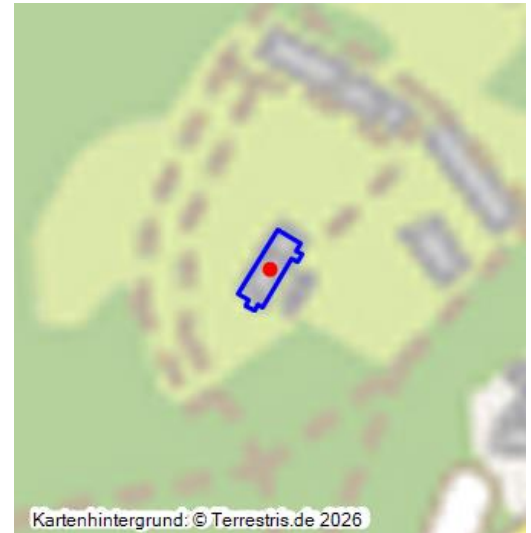
Beamtenhaus wohl ursprünglich des Alaunbergwerkes, bau- und technikgeschichtlich sowie ortsgeschichtlich von Bedeutung  
Fotograf/Urheber: Tom Pfefferkorn
