Obersteigerhaus des ehemaligen Alaunwerkes, im Badepark

(Tom Pfefferkorn, Landesamt für Denkmalpflege Sachsen, 2022)

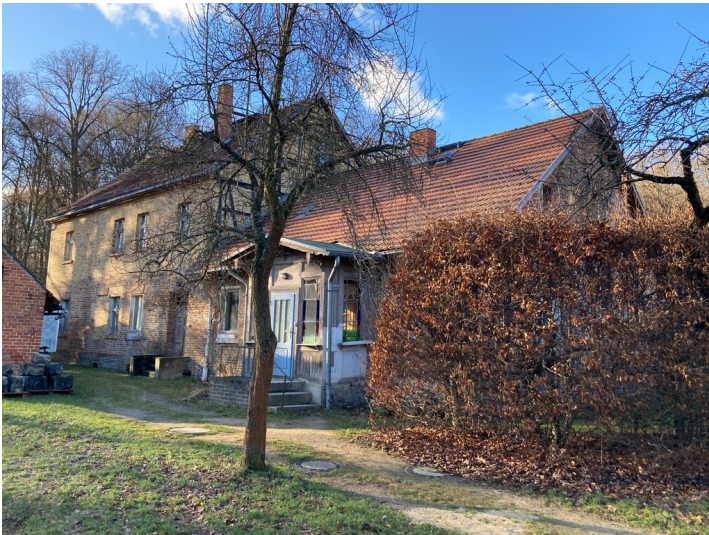
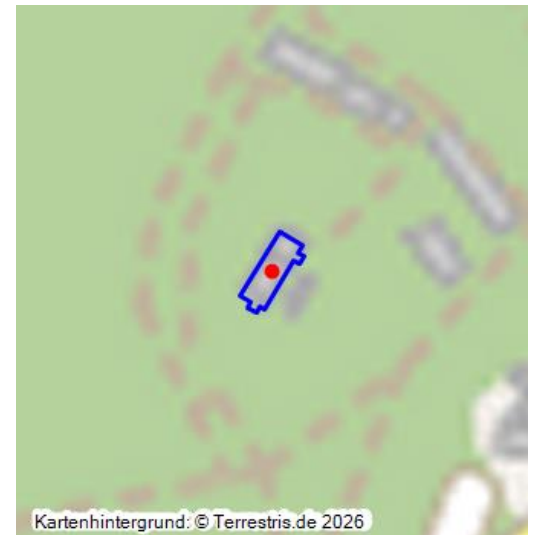
Beamtenhaus wohl ursprünglich des Alaunbergwerkes, bau- und technikgeschichtlich sowie ortsgeschichtlich von Bedeutung
Fotograf/Urheber: Tom Pfefferkorn

Der Bauzustand des Obersteigerhauses ist als genügend zu bewerten. Neben baulichen Desideraten besteht latente Einbruchgefahr durch ungenügend gesicherte Öffnungen. Das Klinkermauerwerk ist solide, ein großer Teil der Altfenster wird als reparaturwürdig eingeschätzt.
