## Obersteigerhaus des ehemaligen Alaunwerkes, im Badepark

**BKM-Nummer:** 31000087

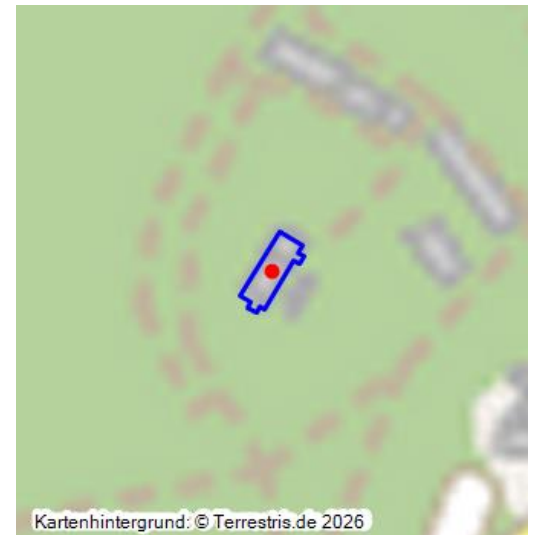
Beamtenhaus wohl ursprünglich des Alaunbergwerkes, bau- und technikgeschichtlich sowie ortsgeschichtlich von Bedeutung  
Fotograf/Urheber: Tom Pfefferkorn
