Obersteigerhaus des ehemaligen Alaunwerkes, im Badepark

Gemeinde(n): [Bad Muskau](#)

(Tom Pfefferkorn, Landesamt für Denkmalpflege Sachsen, 2022)

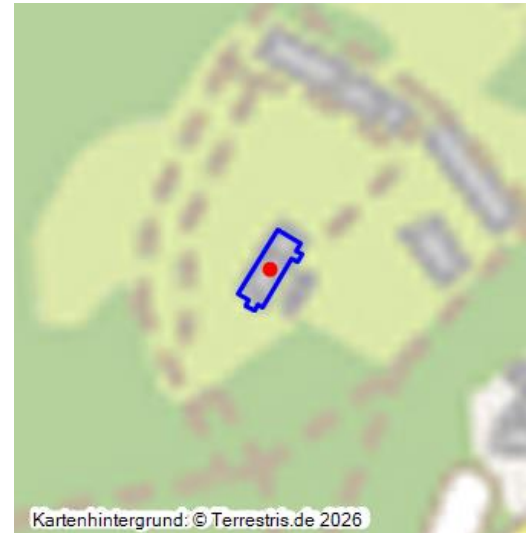
Beamtenhaus wohl ursprünglich des Alaunbergewerkes, bau- und technikgeschichtlich sowie ortsgeschichtlich von Bedeutung
Fotograf/Urheber: Tom Pfefferkorn

Der Bauzustand des Obersteigerhauses ist als genügend zu bewerten. Neben baulichen Desideraten besteht latente Einbruchgefahr durch ungenügend gesicherte Öffnungen. Das Klinkermauerwerk ist solide, ein großer Teil der Altfenster wird als reparaturwürdig eingeschätzt.
