Obersteigerhaus des ehemaligen Alaunwerkes, im Badepark

Gemeinde(n): Bad Muskau

(Tom Pfefferkorn, Landesamt für Denkmalpflege Sachsen, 2022)

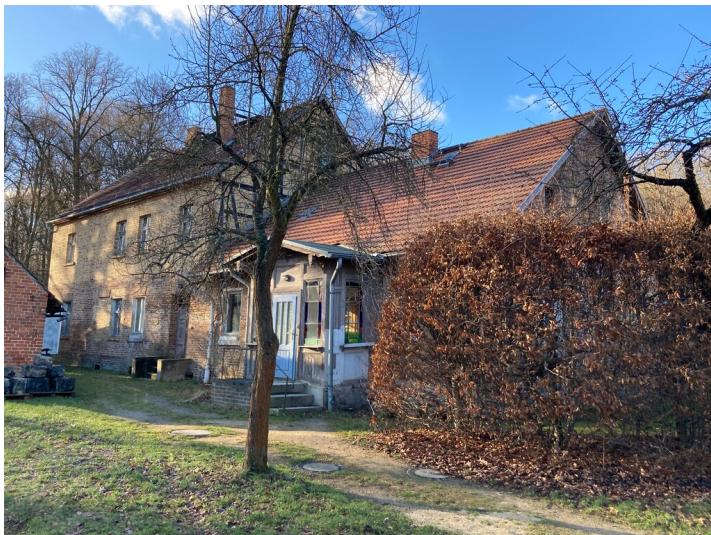
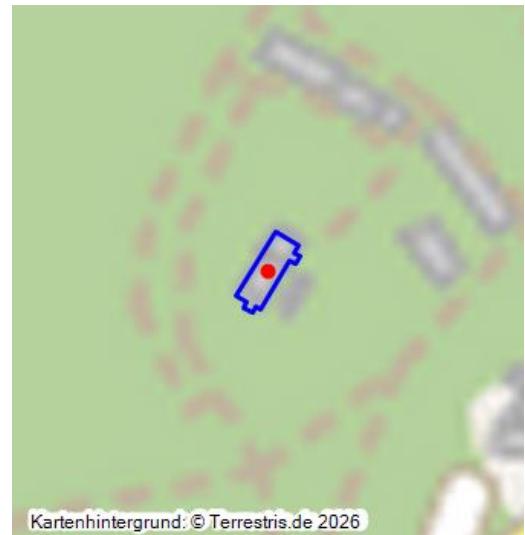
Beamtenhaus wohl ursprünglich des Alaunbergewerkes, bau- und technikgeschichtlich sowie ortsgeschichtlich von Bedeutung
Fotograf/Urheber: Tom Pfefferkorn

Der Bauzustand des Obersteigerhauses ist als genügend zu bewerten. Neben baulichen Desideraten besteht latente Einbruchgefahr durch ungenügend gesicherte Öffnungen. Das Klinkermauerwerk ist solide, ein großer Teil der Altfenster wird als reparaturwürdig eingeschätzt.
