## Hofanlage Lorenzhaus bei Krebsöge

Hofanlage Lorenzhaus bei Krebsöge

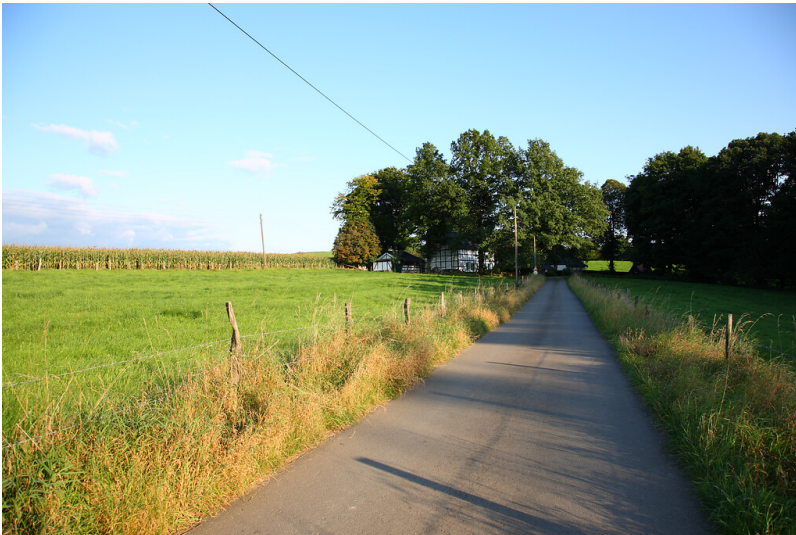
Blick auf Lorenzhaus von Nordwesten (2008)  
Fotograf/Urheber: Ulla Anne Giesen

Das zweigeschossige Fachwerkhaus mit gestuftem, massivem Sockel und teilweise massivem Erdgeschoss wurde in der ersten Hälfte des 19. Jahrhunderts errichtet. Die Traufseiten sind größtenteils, die westliche Giebelseite im Obergeschoss und im Giebfeld mit Eternit und Schiefer verkleidet. Auf der östlichen Giebelseite liegt das Fachwerk frei. Hier befindet sich im Giebfeld eine erneuerte Ladeluke mit seitlichen Fenstern und neuem Aufzugsbalken. Der zur Straße hin gelegene traufseitige Eingang mit seitlichen Fenstern und Gebälkstück besitzt ein altes, quergeteiltes Türblatt. Auch der Eingang mit halbkreisförmigem Oberlicht auf der östlichen Giebelseite hat ein quergeteiltes Türblatt. An das massive Erdgeschoss dieser Giebelseite schließt sich nach Süden die Traufseite eines massiven eingeschossigen Anbaus an, dessen freies Giebfeld mit Holz verkleidet ist. Auch der Eingang zum Anbau besitzt noch das originale Türblatt.

Nördlich des Wohnhauses steht das dazugehörige, langgestreckte Wirtschaftsgebäude mit Bruchsteinsockel. Es hat zwei Fenster in der südlichen Giebelseite, drei größere im Erdgeschoss und zwei kleinere im Obergeschoss der westlichen Traufseite und

mehrere Eingänge und Einfahrten auf der östlichen Traufseite. Das Gebäude hat eine stehende Schalung mit Deckleisten und war verbrettert. Nach 1981 wurde die Verbretterung entfernt und das darunter liegende Fachwerk freigelegt.
