Hofanlage Lorenzhaus bei Krebsöge

Das Objekt Lorenzhaus ist ein eingetragenes Baudenkmal (Denkmalliste Radevormwald, laufende Nr. 93).

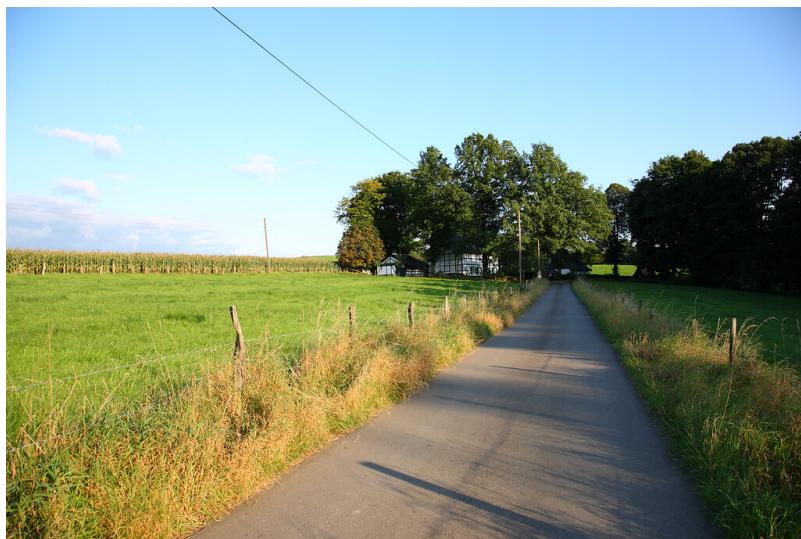
Blick auf Lorenzhaus von Nordwesten (2008)
Fotograf/Urheber: Ulla Anne Giesen

Das zweigeschossige Fachwerkhaus mit gestufter, massivem Sockel und teilweise massivem Erdgeschoss wurde in der ersten Hälfte des 19. Jahrhunderts errichtet. Die Traufseiten sind größtenteils, die westliche Giebelseite im Obergeschoss und im Giebelfeld mit Eternit und Schiefer verkleidet. Auf der östlichen Giebelseite liegt das Fachwerk frei. Hier befindet sich im Giebelfeld eine erneuerte Ladeluke mit seitlichen Fenstern und neuem Aufzugsbalken. Der zur Straße hin gelegene traufseitige Eingang mit seitlichen Fenstern und Gebälkstück besitzt ein altes, quergeteiltes Türblatt. Auch der Eingang mit halbkreisförmigem Oberlicht auf der östlichen Giebelseite hat ein quergeteiltes Türblatt. An das massive Erdgeschoss dieser Giebelseite schließt sich nach Süden die Traufseite eines massiven eingeschossigen Anbaus an, dessen freies Giebelfeld mit Holz verkleidet ist. Auch der Eingang zum Anbau besitzt noch das originale Türblatt.

Nördlich des Wohnhauses steht das dazugehörige, langgestreckte Wirtschaftsgebäude mit Bruchsteinsockel. Es hat zwei Fenster in der südlichen Giebelseite, drei größere im Erdgeschoss und zwei kleinere im Obergeschoss der westlichen Traufseite und

mehrere Eingänge und Einfahrten auf der östlichen Traufseite. Das Gebäude hat eine stehende Schalung mit Deckleisten und war verbrettert. Nach 1981 wurde die Verbretterung entfernt und das darunter liegende Fachwerk freigelegt.
