Evangelische Kirche in Remlingrade

Fachsicht(en): [Denkmalpflege](#)

Das Objekt Evangelische Kirche in Remlingrade ist ein eingetragenes Baudenkmal (Denkmalliste Radevormwald, laufende Nr. 54).

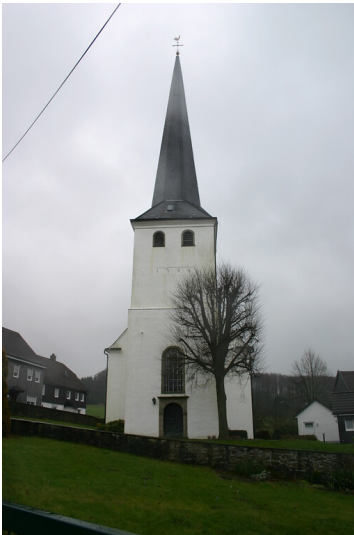
Evangelische Kirche von Remlingrade (2008)
Fotograf/Urheber: Nicole Schmitz

Der einfache längsrechteckige Saalbau mit vorgestelltem Westturm über quadratischem Grundriss und einem niedrigen östlichen Sakristeianbau wurde 1744 errichtet. Auf der Westseite des Kirchturmes ist mit Eisenankern die Jahreszahl 1744 angebracht. Das Satteldach setzt auf einem profilierten, vorkragenden Gesims an. Je drei Fensterachsen belichten den Innenraum auf den Langseiten.

Drei Eingänge führen in die Kirche, einer durch den Turm und je einer von der Nord- bzw. der Südseite. Alle drei sind rundbogig und besitzen Sandsteingewände. Über ihnen sind große rundbogige Fenster angebracht. Die traufseitigen Portale nehmen die Mittelachse der Langseiten ein, seitlich begleitet von je zwei Fensterachsen mit großen rundbogigen Fensteröffnungen, die bis in den Bogenbereich der Türen hinabreichen. Auf der Ostseite sind etwas oberhalb des Dachansatzes runde Fenster eingefügt, die die Empore belichten. Den Turm bekrönt eine geknickte achtseitige Schieferpyramide.
