Evangelische Kirche in Remlingrade

Fachsicht(en): Denkmalpflege

Gemeinde(n): Radevormwald

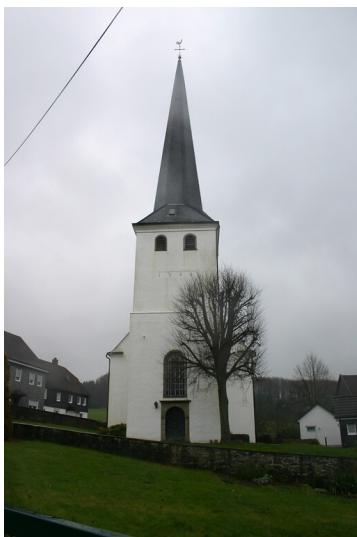
Evangelische Kirche von Remlingrade (2008)
Fotograf/Urheber: Nicole Schmitz

Der einfache längsrechteckige Saalbau mit vorgestelltem Westturm über quadratischem Grundriss und einem niedrigen östlichen Sakristeianbau wurde 1744 errichtet. Auf der Westseite des Kirchturmes ist mit Eisenankern die Jahreszahl 1744 angebracht. Das Satteldach setzt auf einem profilierten, vorkragenden Gesims an. Je drei Fensterachsen belichten den Innenraum auf den Langseiten.

Drei Eingänge führen in die Kirche, einer durch den Turm und je einer von der Nord- bzw. der Südseite. Alle drei sind rundbogig und besitzen Sandsteingewände. Über ihnen sind große rundbogige Fenster angebracht. Die traufseitigen Portale nehmen die Mittelachse der Langseiten ein, seitlich begleitet von je zwei Fensterachsen mit großen rundbogigen Fensteröffnungen, die bis in den Bogenbereich der Türen hinabreichen. Auf der Ostseite sind etwas oberhalb des Dachansatzes runde Fenster eingefügt, die die Empore belichten. Den Turm bekrönt eine geknickte achtseitige Schieferpyramide.
