Evangelische Kirche in Remlingrade

Fachsicht(en): [Denkmalpflege](#)

(LVR-Amt für Denkmalpflege im Rheinland, 2008)

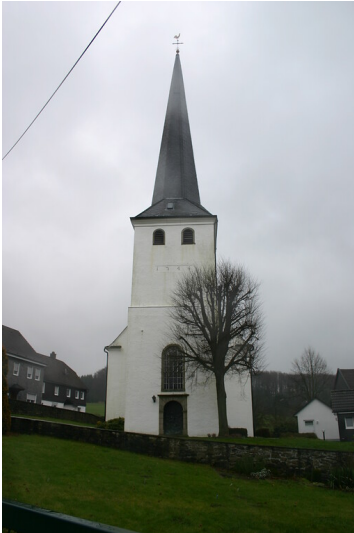
Evangelische Kirche von Remlingrade (2008)
Fotograf/Urheber: Nicole Schmitz

Der einfache längsrechteckige Saalbau mit vorgestelltem Westturm über quadratischem Grundriss und einem niedrigen östlichen Sakristeianbau wurde 1744 errichtet. Auf der Westseite des Kirchturmes ist mit Eisenankern die Jahreszahl 1744 angebracht. Das Satteldach setzt auf einem profilierten, vorkragenden Gesims an. Je drei Fensterachsen belichten den Innenraum auf den Langseiten.

Drei Eingänge führen in die Kirche, einer durch den Turm und je einer von der Nord- bzw. der Südseite. Alle drei sind rundbogig und besitzen Sandsteingewände. Über ihnen sind große rundbogige Fenster angebracht. Die traufseitigen Portale nehmen die Mittelachse der Langseiten ein, seitlich begleitet von je zwei Fensterachsen mit großen rundbogigen Fensteröffnungen, die bis in den Bogenbereich der Türen hinabreichen. Auf der Ostseite sind etwas oberhalb des Dachansatzes runde Fenster eingefügt, die die Empore belichten. Den Turm bekrönt eine geknickte achtseitige Schieferpyramide.
