Evangelische Kirche in Remlingrade

Fachsicht(en): Denkmalpflege

Das Objekt Evangelische Kirche in Remlingrade ist ein eingetragenes Baudenkmal (Denkmalliste Radevormwald, laufende Nr. 54).

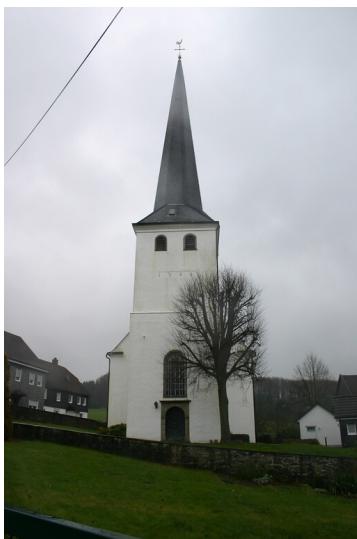
Evangelische Kirche von Remlingrade (2008)
Fotograf/Urheber: Nicole Schmitz

Der einfache längsrechteckige Saalbau mit vorgestelltem Westturm über quadratischem Grundriss und einem niedrigen östlichen Sakristeianbau wurde 1744 errichtet. Auf der Westseite des Kirchturmes ist mit Eisenankern die Jahreszahl 1744 angebracht. Das Satteldach setzt auf einem profilierten, vorkragenden Gesims an. Je drei Fensterachsen belichten den Innenraum auf den Langseiten.

Drei Eingänge führen in die Kirche, einer durch den Turm und je einer von der Nord- bzw. der Südseite. Alle drei sind rundbogig und besitzen Sandsteingewände. Über ihnen sind große rundbogige Fenster angebracht. Die traufseitigen Portale nehmen die Mittelachse der Langseiten ein, seitlich begleitet von je zwei Fensterachsen mit großen rundbogigen Fensteröffnungen, die bis in den Bogenbereich der Türen hinabreichen. Auf der Ostseite sind etwas oberhalb des Dachansatzes runde Fenster eingefügt, die die Empore belichten. Den Turm bekrönt eine geknickte achtseitige Schieferpyramide.
