Steinbrüche bei Erlinghagen

Gemeinde(n): Marienheide

Kreis(e): Oberbergischer Kreis

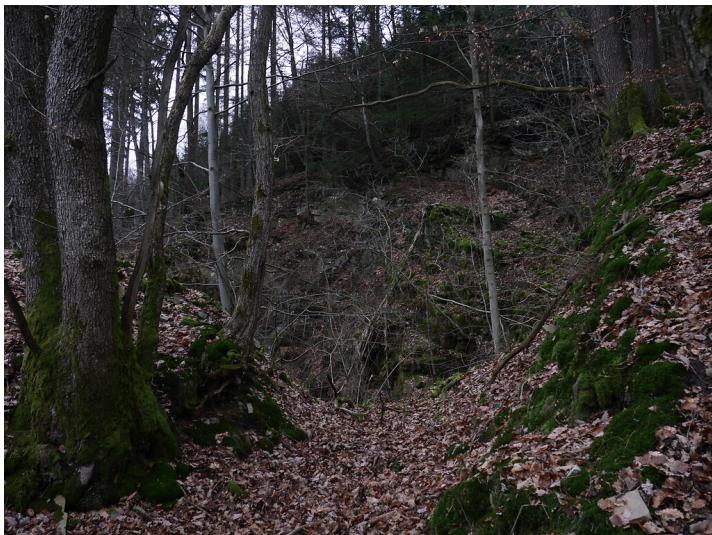
Steinbruch Erlinghagen. (2018)
Fotograf/Urheber: Joern Kling

Im Steinbruchgelände sind insgesamt drei kleine Bruchkessel sichtbar. Zwei mit je 25 x 25 m Größe liegen knapp über dem Niveau der Talstraße. Bis 1957 verlief hier auch die Trasse der Leppetalbahn. Der dritte Bruchkessel von 30 x 30 m Größe liegt gut 25 m höher am Hang. Von hier aus erstrecken sich ausgedehnte Schutthalden bis hinab an die Talstraße. Im Vergleich zu den nur wenige Kilometer talabwärts liegenden industriellen Steinbrüchen des Felsenthals waren die Brüche eher unbedeutend. Der Abtransport der gewonnenen Steine konnte über die vor dem Bruch verlaufende Leppetalbahn erfolgen. Reste von Verladeanlagen haben sich jedoch nicht erhalten.

Die Steinbrüche sind noch heute im Gelände durch halbkreisförmige oder ovale Einschnitte in Böschungen ablesbar, teilweise wurden sie jedoch auch (mit Abfällen) verfüllt. Da sie eine hohe Vielfalt an Lebensräumen, die von stark sonnenexponierten, trockenen Flächen bis hin zu Feuchtbereichen und Tümpeln reichen, aufweisen, sind sie als wertvolle Biotope für verschiedene, auch gefährdete Pflanzen- und Tierarten zu bezeichnen.
