## Steinbrüche bei Erlinghagen

Schlagwörter: [Grauwacke](#), [Steinbruch](#)

Gemeinde(n): Marienheide

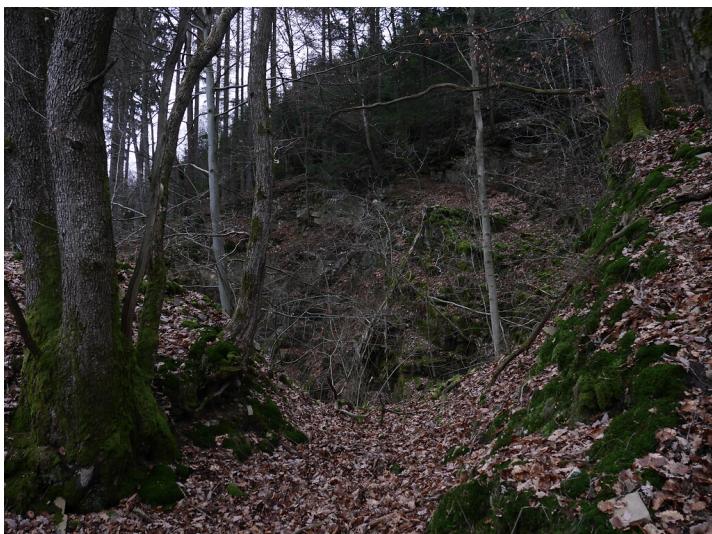
Steinbruch Erlinghagen. (2018)  
Fotograf/Urheber: Joern Kling

Im Steinbruchgelände sind insgesamt drei kleine Bruchkessel sichtbar. Zwei mit je 25 x 25 m Größe liegen knapp über dem Niveau der Talstraße. Bis 1957 verlief hier auch die Trasse der Leppetalbahn. Der dritte Bruchkessel von 30 x 30 m Größe liegt gut 25 m höher am Hang. Von hier aus erstrecken sich ausgedehnte Schutthalden bis hinab an die Talstraße. Im Vergleich zu den nur wenige Kilometer talabwärts liegenden industriellen Steinbrüchen des Felsenthals waren die Brüche eher unbedeutend. Der Abtransport der gewonnenen Steine konnte über die vor dem Bruch verlaufende Leppetalbahn erfolgen. Reste von Verladeanlagen haben sich jedoch nicht erhalten.

Die Steinbrüche sind noch heute im Gelände durch halbkreisförmige oder ovale Einschnitte in Böschungen ablesbar, teilweise wurden sie jedoch auch (mit Abfällen) verfüllt. Da sie eine hohe Vielfalt an Lebensräumen, die von stark sonnenexponierten, trockenen Flächen bis hin zu Feuchtbereichen und Tümpeln reichen, aufweisen, sind sie als wertvolle Biotope für verschiedene, auch gefährdete Pflanzen- und Tierarten zu bezeichnen.
