Steinbrüche bei Erlinghagen

Schlagwörter: [Grauwacke](#), [Steinbruch](#)

Gemeinde(n): Marienheide

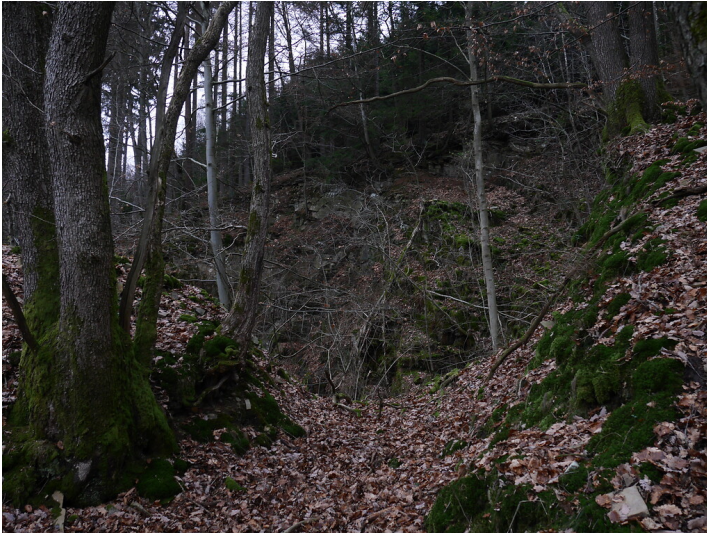
Steinbruch Erlinghagen. (2018)
Fotograf/Urheber: Joern Kling

Die Steinbrüche sind noch heute im Gelände durch halbkreisförmige oder ovale Einschnitte in Böschungen ablesbar, teilweise wurden sie jedoch auch (mit Abfällen) verfüllt. Da sie eine hohe Vielfalt an Lebensräumen, die von stark sonnenexponierten, trockenen Flächen bis hin zu Feuchtbereichen und Tümpeln reichen, aufweisen, sind sie als wertvolle Biotop für verschiedene, auch gefährdete Pflanzen- und Tierarten zu bezeichnen.

Heutiger Zustand: Das steile Hanggelände ist mit Wald und Buschwerk bestanden.
