Steinbrüche bei Erlinghagen

Schlagwörter: [Grauwacke](#), [Steinbruch](#)

Gemeinde(n): Marienheide

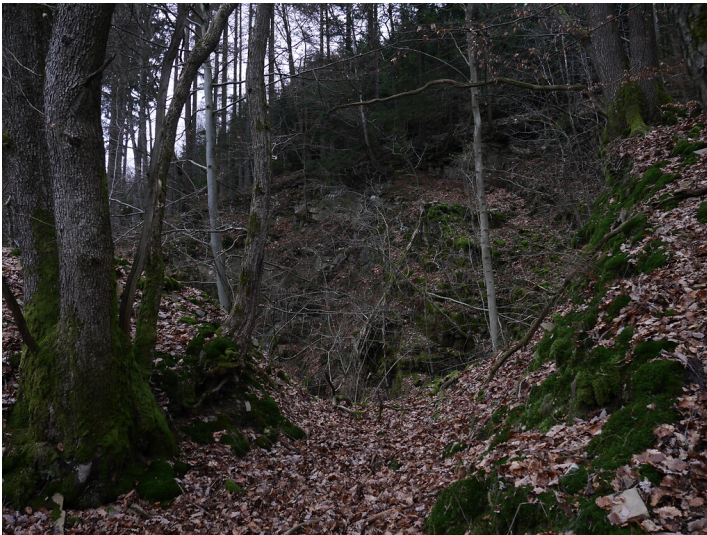
Steinbruch Erlinghagen. (2018)
Fotograf/Urheber: Joern Kling

Im Steinbruchgelände sind insgesamt drei kleine Bruchkessel sichtbar. Zwei mit je 25 x 25 m Größe liegen knapp über dem Niveau der Talstraße. Bis 1957 verlief hier auch die Trasse der Leppetalbahn. Der dritte Bruchkessel von 30 x 30 m Größe liegt gut 25 m höher am Hang. Von hier aus erstrecken sich ausgedehnte Schutthalden bis hinab an die Talstraße. Im Vergleich zu den nur wenige Kilometer talabwärts liegenden industriellen Steinbrüchen des Felsenthals waren die Brüche eher unbedeutend. Der Abtransport der gewonnenen Steine konnte über die vor dem Bruch verlaufende Leppetalbahn erfolgen. Reste von Verladeanlagen haben sich jedoch nicht erhalten.

Die Steinbrüche sind noch heute im Gelände durch halbkreisförmige oder ovale Einschnitte in Böschungen ablesbar, teilweise wurden sie jedoch auch (mit Abfällen) verfüllt. Da sie eine hohe Vielfalt an Lebensräumen, die von stark sonnenexponierten, trockenen Flächen bis hin zu Feuchtbereichen und Tümpeln reichen, aufweisen, sind sie als wertvolle Biotope für verschiedene, auch gefährdete Pflanzen- und Tierarten zu bezeichnen.

Heutiger Zustand: Das steile Hanggelände ist mit Wald und Buschwerk bestanden.
