## Ruine (ehem. Betriebsbüro)

ehem. Betriebsbüro der Brikettfabrik Knappenrode  
Fotograf/Urheber: Martin Neubacher

(Martin Neubacher, Landesamt für Denkmalpflege Sachsen, 2021)

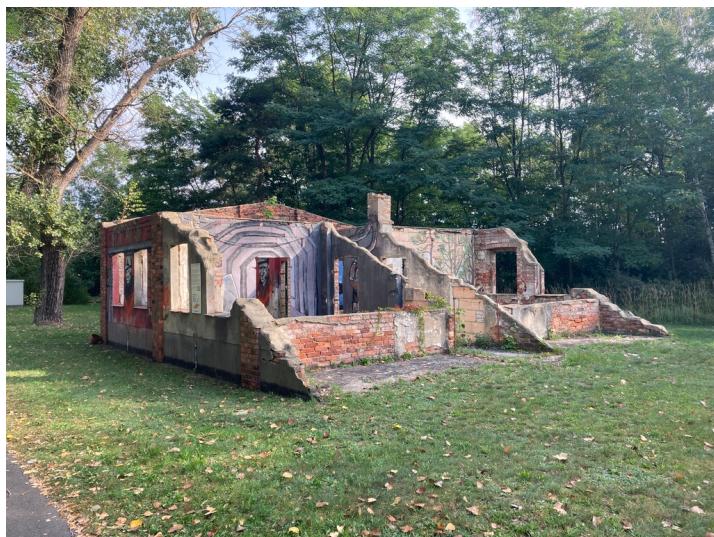
Das ehemaliges Betriebsbüro der Brikettfabrik, ein ursprünglich eingeschossiger Massivbau, wurde Mitte der 1990er Jahre im Zusammenhang mit der Umnutzung des Komplexes für museale Zwecke in einen ruinösen Zustand versetzt. Man beließ die Umfassungsmauern, die man auf unterschiedliche Höhen brachte. Die einstige Raumstruktur ist gut nachvollziehbar, ebenso wie die ursprüngliche Baukonstruktion als verputzter Backsteinbau. Teilweise wurden die ursprünglich verwendeten Backsteine durch neuere Hohllochziegel ersetzt.
