# Bauernhaus Mühlrose

Fachsicht(en): Denkmalpflege

Gemeinde(n): Trebendorf

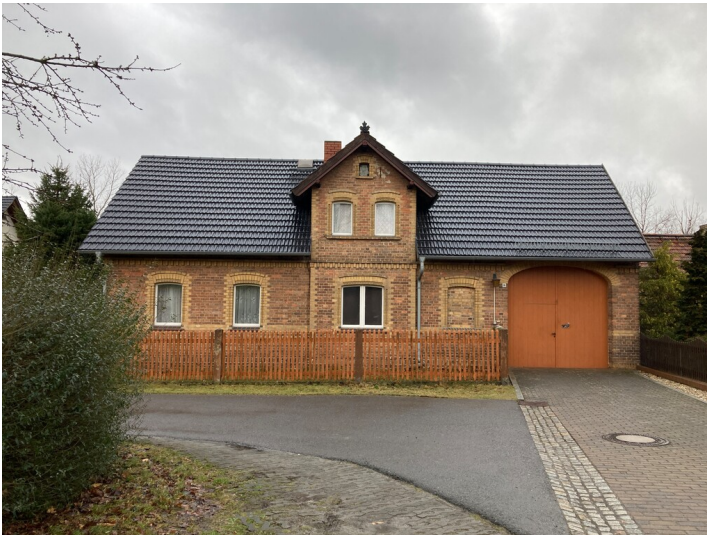
Bauernhaus Mühlrose  
Fotograf/Urheber: Martin Neubacher

Das Wohnhaus des Bauernhofes wurde um 1900 errichtet. Hierzu zählt auch ein winklig anschließender Wirtschaftsbau. Diese Gebäudeteile sind in Klinker ausgeführt. Die Straßenfront des eingeschossigen Wohnhauses ist symmetrisch in fünf Achsen gegliedert. Die Mittelachse der Fassadenseite tritt risalitartig hervor und setzt sich als Zwerchhaus in den Dachbereich fort. Als gliedernde Elemente wurden an der Fassade hellere Klinker zur Betonung einzelner Bauelemente benutzt (Fensterrahmen, Fensterverdachungen, Kranzgesims etc.).

Im westlichen Teil des Flurstücks befinden sich zwei Holzschrotscheunen. Eine der Scheunen ist bauinschriftlich auf das Jahr 1798 zu datieren; die andere Scheune entstand wahrscheinlich zeitlich parallel zum Wohnhaus um 1900.
