Bauernhaus Mühlrose

Fachsicht(en): Denkmalpflege

Gemeinde(n): Trebendorf

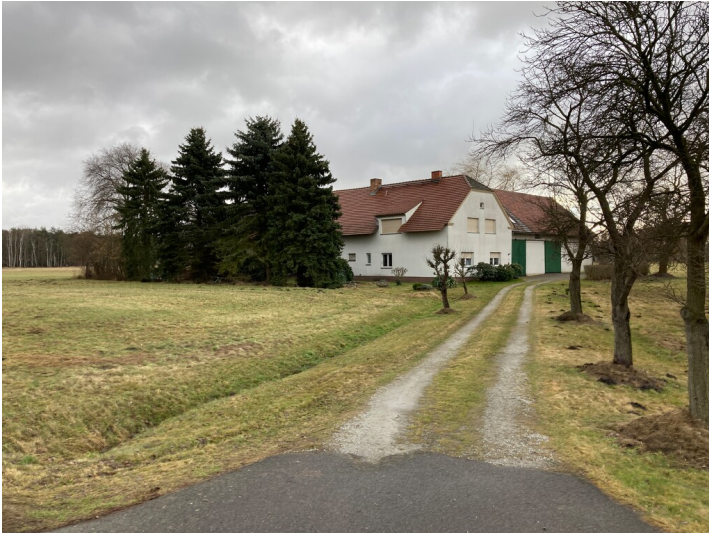
Bauernhaus als Dreiseithof in Mühlrose
Fotograf/Urheber: Martin Neubacher

Der Bauernhof befindet sich östlich des Mühlroser Dorfkerns. Der Bauernhof ist als Dreiseithof ausgeführt. Der eingeschossige Wohnhastrakt ist mit der Traufe parallel zur nördlich vorbeiführenden Straße angelegt. Dieser Wohnhastrakt wird von einem Walmdach überfangen. Rechtwinklig zum Wohnhastrakt sind nach Süden hin die Seitengebäude angegliedert, die einen nach Süden offenen Hof einschließen.
