Kolonie Erika Torgebäude Nord, Hauptstraße 3; 4

(Tom Pfefferkorn, Landesamt für Denkmalpflege Sachsen, 2022)

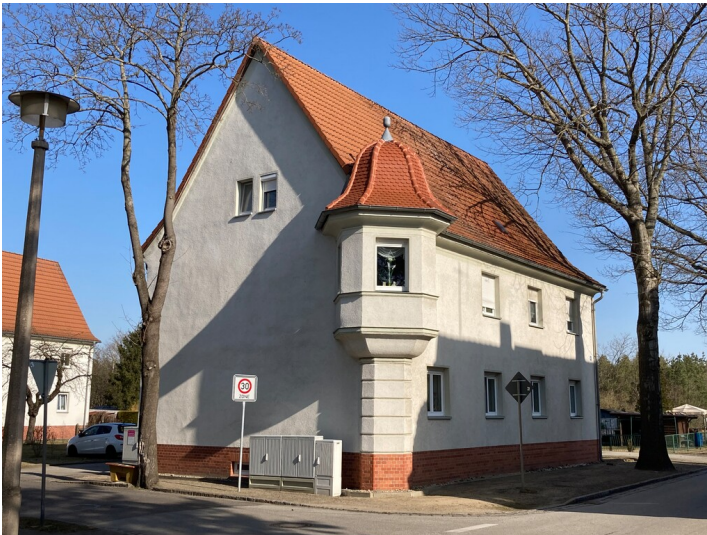
Kolonie Erika, Hauptstraße 4, Ansicht von Süden mit Erker
Fotograf/Urheber: Tom Pfefferkorn

Der hier vorliegende Bautyp wurde mehrfach in der Siedlung eingesetzt – die Besonderheit hier stellt die Torsituation und die Ergänzung um Erker dar, die die Torwirkung verstärken. Beide Gebäude sind zweigeschossige Putzbauten über einem bündigen Klinkersockel. Die im Hofbereich liegenden Hauseingänge mit einem seitlichen Fenster sind ebenfalls mit Klinkern eingefasst. Die beiden Erker lagern auf einem im 45 Grad-Winkel an der südlichen Straßenecke stehenden Pfeiler auf. Dessen Putz über dem Klinkersockel ist in fünf Bändern kräftig rustiziert. Über einem karniesförmigen Anlauf erhebt sich der Erker, in dessen drei Hauptwandflächen je ein Fenster sitzt. Die dazwischenliegenden zwei Wandflächen sind unter 45 Grad abgeschrägt. Putzbänder befinden sich über dem Karnies und in Höhe der Fenstersohlbank.

Das regelmäßige Satteldach ohne Gauben, welches bei Nr. 3, auch am Erker, noch in Biberschwanz-Kronendeckung ausgeführt ist, erhebt sich über der Traufzone mit Kehlung und Profilierung. An der Straßenecke greift das geschweifte achtseitige Polygondach des Erkers ein. Es wird von einer Spitze in Form einer gelängten Kugel aus Zinkblech bekrönt. Das Dach von Nr. 4 wurde in Doppelfalzdeckung erneuert; der Erker in Biberschwanz-Doppeldeckung.
