Tiefbaubruchfeld bei Terpe

BKM-Nummer: 32000218

(Erfassungsprojekt Lausitz, BLDAM 2023)

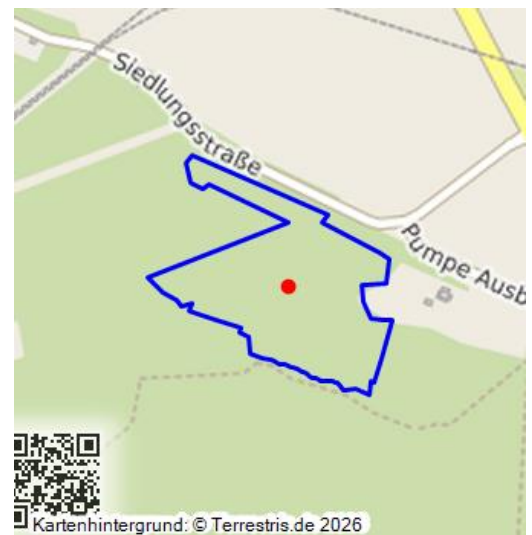
Das in einem Forstgebiet liegende Tiefbaubruchfeld weist zahlreiche, im Grundriss kreisförmig bis ovale, oberirdisch abflusslose Senken auf. Die Bergbaupingen sind im Durchmesser bis zu sieben Meter breit und bis zu drei Meter tief. Solche Bruchfelder entstehen durch Verbruch und Senkung über untertägigen, relativ tagnahen Bergbauanlagen. Die dadurch entstandenen, oberflächlich sichtbaren Setzungs- und Einbruchstrukturen lassen Rückschlüsse auf die Lage des Abbaubiets zu, das aber eine größere flächenhafte Erstreckung aufweisen kann, als die punktuell sichtbaren Relikte aufzeigen. Der Abbau erfolgte überwiegend im Pfeilerbruchbau.

Die gute Ablesbarkeit und hohe Anzahl der im Gelände sich noch deutlich abzeichnenden Bodenmerkmale, untermauert durch die Darstellung in historischen topografischen Karten, stellen einen nachvollziehbaren Bezug zum Braunkohlenbergbau her.
