## Bruchtrichter mit Elektrofilterstaubsuspension

**BKM-Nummer:** 32000604

(Erfassungsprojekt Lausitz, BLDAM 2023)

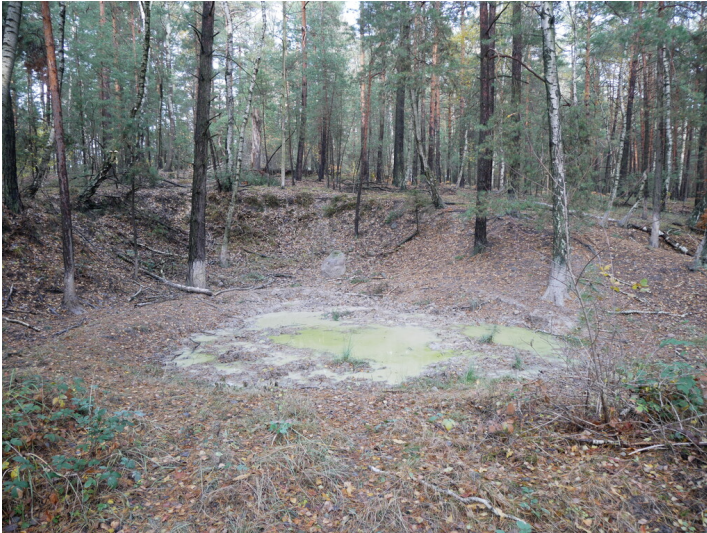
Bruchtrichter mit Elektrofilterstaubsuspension  
Fotograf/Urheber: Franz Dietzmann

Bruchtrichter der Anlage Merkur III. Im Zuge der Verfüllung der unterirdischen Hohlräume ist hier Verfüllmasse (Elektrofilterstaubsuspension) ausgetreten. Der Bruchtrichter ist dadurch unbewachsen und zeigt sich als hellgraue Schlammgrube.
