# Werkskontor Brikettfabrik Meurostolln

Schlagwörter: Wohnhaus, Geschäftshaus

**BKM-Nummer:** 32001490

(Erfassungsprojekt Lausitz, BLDAM 2023)

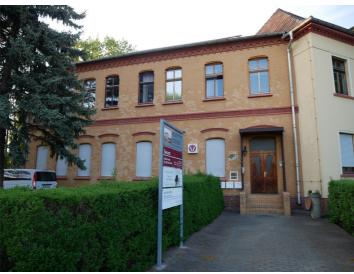
Es handelt sich um ein zweigeschossiges Gebäude, dessen zwei Bauphasen sich deutlich voneinander abheben. Der westliche Gebäudeteil besitzt eine ziegelsichtige Fassade aus gelben Klinkern, die mit Ornamenten aus roten Steinen akzentuiert ist. Horizontal gliedert sich die Straßenansicht durch den rot gemauerten Sockel, das Geschossgesims, dessen vorgesetzte Ornamentziegel oben und unten von einer Reihe Binder gerahmt werden, und das Traufgesims. Letzteres besteht im Wesentlichen aus drei Elementen: Der Zahnschnittfries mit abschließender Nasensteinreihe bildet das unterste Element. Darauf folgt eine Reihe Dreipässe, wobei deutlich zu sehen ist, dass die roten Ziegel auf die gelben gesetzt wurden, da der Dreipass selbst gelb und nur von roten Ziegeln umgeben ist. Das letzte Element schließt an den Fußpunkt des Daches an. Ein Satteldach schließt das Gebäude nach oben ab. Acht Fensterachsen, die zu vier, dann zu zwei und noch einmal zu zwei Achsen gruppiert sind, gliedern die Fassade vertikal. Dabei sind die Sohlbänke und die scheitrechten Bögen der Erdgeschossfenster durch rote Ziegel hervorgehoben. Im Obergeschoss rahmen Zierziegel die Fenster ein. Die östlichste Achse wird gebildet durch den Eingang mit einer Holztür und einem jüngeren Vordach.

Dagegen ist die Fassade des östlichen Baus beige verputzt und horizontal nur von einem roten Sockel und einem Traufgesims mit Zahnschnittfries gerahmt. Das Walmdach ist mit einer Gaube versehen. Die vertikale Gliederung erfolgt durch die sechs gleichmäßig verteilten Fensterachsen. Die mittleren vier werden durch Ornamente hervorgehoben. Über diesen vier Fenstern im Obergeschoss sind Verdachungen angedeutet. Analog zum westlichen Gebäudeteil, der im stumpfen Winkel zu diesem steht, sind auch hier die Sohlbänke rot gestaltet.
