Hauptwerkstatt Mückenberg

Schlagwörter: [Werkstatt, Brikettfabrik](#)

(Erfassungsprojekt Lausitz, BLDAM 2023)

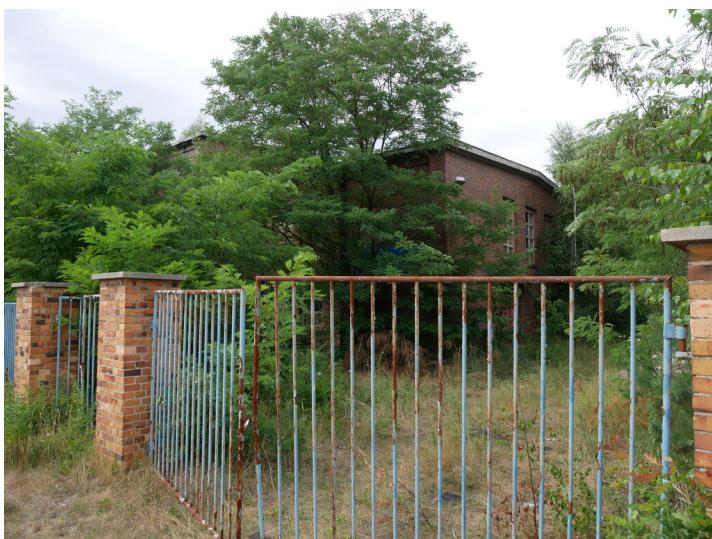
Hauptwerkstatt Mückenberg
Fotograf/Urheber: Franz Dietzmann

Die Werkstatt besteht aus einer großzügigen Halle und einem östlich angefügten Quergebäude mit niedrigerer Gebäudehöhe und rückseitigem Fassadenvorsprung. Die Fassaden der Gebäudeteile sind einheitlich mit roten Klinkern im Kreuzverband gestaltet. Die große Werkstatthalle ist mit geschossübergreifenden Fenstern ausgestattet, zwischen denen Lisenen die Fassade gliedern. Die Fensteraufteilung am östlichen Gebäudetrakt ist an der Zweigeschossigkeit orientiert. Die Fassadengliederung erfolgt hier ausschließlich an der Hauptfassade durch eine mittig gesetzte Lisene. Die Fenster wurden größtenteils in der Nachkriegszeit erneuert.
