Bistro/Gaststätte

Gemeinde(n): Vetschau / Spreewald

Die Gaststätte wurde in den 1960er Jahren errichtet und ergänzend in das Neubau-Wohngebiet I in Vetschau integriert. Der eingeschossige Flachbau gliedert sich in einen Mittelteil und jeweils einen Anbau an den Stirnseiten. Gestaltungsmerkmale des Mittelteils sind: asymmetrisches Schmetterlingsdach, Dachüberstand ruhend auf zwei klinkersichtigen, geböschten Gebäudewangen und eine in gleicher Weise ausgebildeten Mittelstütze, sechs große, die Fassade dominierende Fenster mit eloxierten Rahmen.

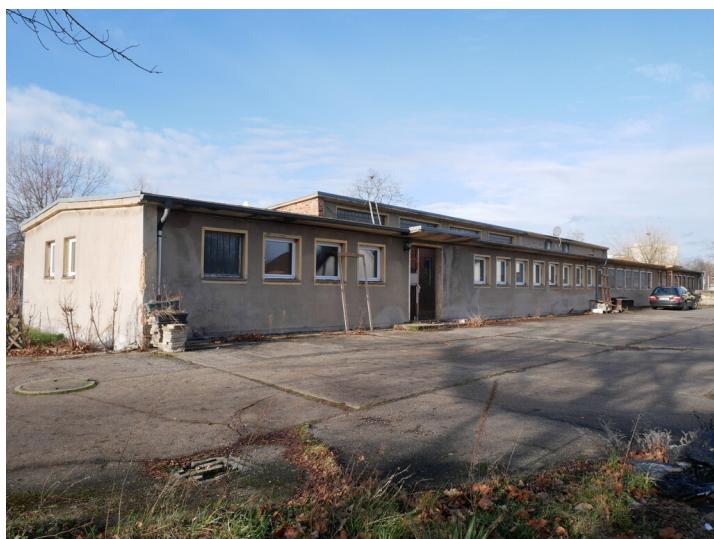
Bistro/Gaststätte
Fotograf/Urheber: Dr. Barbara Kündiger
