Nr. 331 bei Kauern

Gemeinde(n): Bad Dürrenberg

Kreis(e): Saalekreis

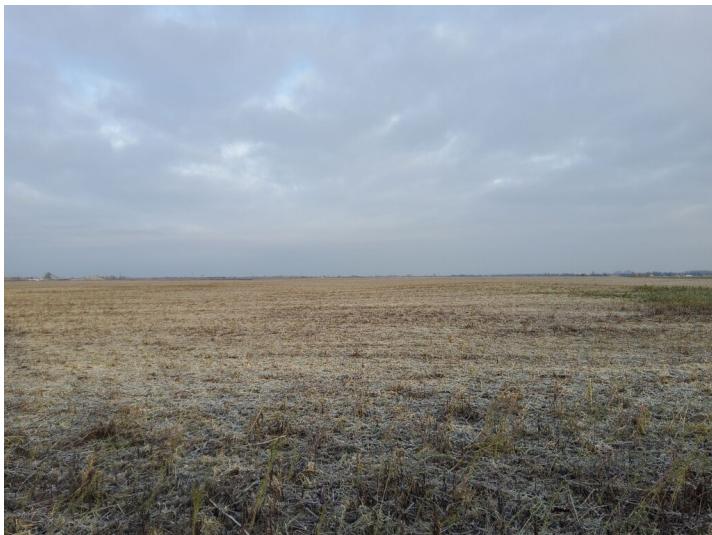
Nr. 331 bei Kauern - Blick nach Norden, Bruchfeld
Fotograf/Urheber: NAME FEHLT

Im Bereich der Straße L187 befinden sich Strecken sowie der Einwirkungsbereich eines Schachtes; laut Risswerk nicht verfüllt; schwaches Geländemerkmal, Abbauteufe 24 bis 30 m.
