Nr. 331 bei Kauern

BKM-Nummer: 43000041

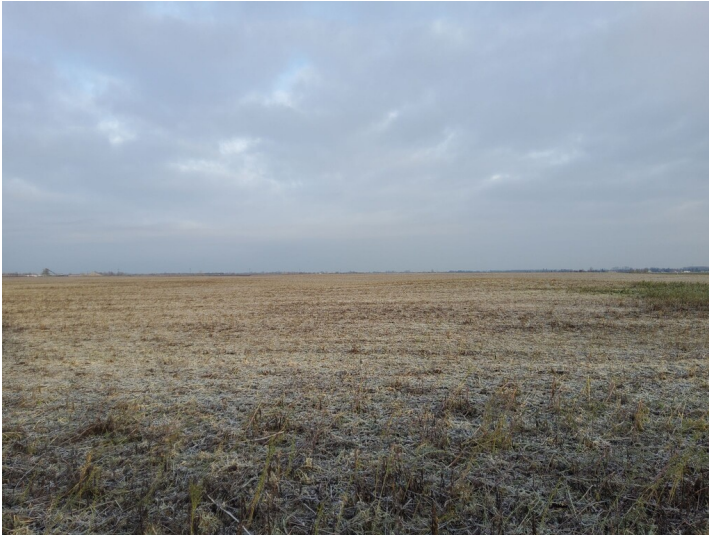
Nr. 331 bei Kauern - Blick nach Norden, Bruchfeld
Fotograf/Urheber: NAME FEHLT

Im Bereich der Straße L187 befinden sich Strecken sowie der Einwirkungsbereich eines Schachtes; laut Risswerk nicht verfüllt; schwaches Geländemerkmale, Abbauteufe 24 bis 30 m.
