## Gut Schwingenhaus, Nord-Erbach 21

Schlagwörter: **Gutshof, Bergisches Haus, Fachwerkgebäude, Wehrturm, Baudenkmal**

Fachsicht(en): Denkmalpflege

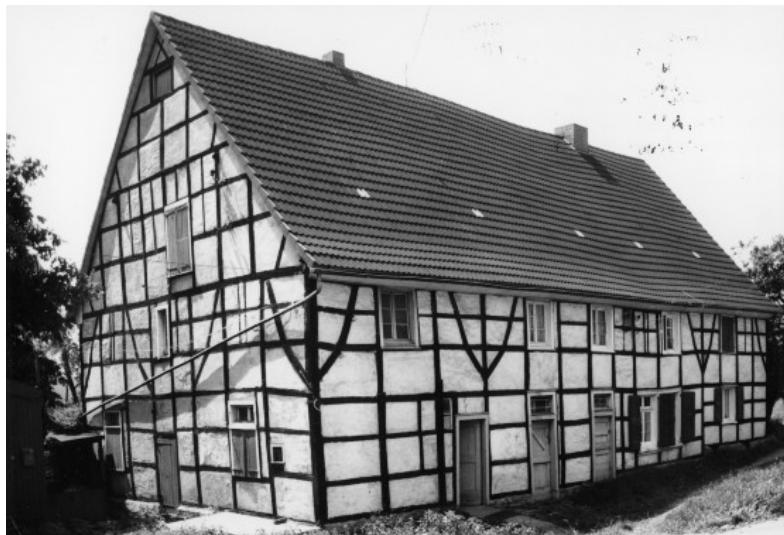
Gut Schwingenhaus, Nord-Erbach 21 in Wülfrath (1978)  
Fotograf/Urheber: Roswitha Neu-Kock

Bei dem von einem Satteldach überspannten Gutsgebäude handelt es sich um ein typisches, traditionell bergisches Fachwerkhaus. Das quer aufgeschlossene stattliche ehemalige Wohnstallhaus verfügt über zwei Geschosse. Zum Schutz vor Wind und Wetter ist es in Teilen auf traditionelle Weise verschiefert. Das unverschiefernde Fachwerk zeigt im Obergeschoss gegenständige parabelförmige Kopfstrebene. Eine Besonderheit des Guts Schwingenhaus stellt der noch erhaltene massive Speicher und Fluchtbau dar, an den das übrige Gebäude angesetzt ist. Von der älteren Landbevölkerung wurde dieser Schutz- und Speicherraum, der im Niederbergischen auch als (Stein-)Gaden bezeichnet wird, auch „Jarm“ genannt. Schon in der 2. Hälfte des 17. Jahrhunderts wurde die Dachfläche des Steingadens mit der des angebauten Wohnstallhauses vereinigt. Möglicherweise hatte der Turm zu früheren Zeiten ein eigenes Dachgeschoss. Die Mauern des Turmes bestehen aus heimischem Kalkbruchstein mit Kalkmörtel. Dabei ähnelt diese Bautechnik dem gotischen Mauerwerk der alten Wülfrather Kirche; auch hier ist die typische Eckverquaderung zu erkennen, während ansonsten unregelmäßig geformter Bruchstein verwendet wurde. An der Süd- und Westwand des Wehrturms finden sich schießschartenartige Öffnungen. Im letzten Viertel des 18. Jahrhunderts erfuhr das Gebäude im Inneren einige Umbauten.
