## Gut Schwingenhaus, Nord-Erbach 21

Schlagwörter: Gutshof, Bergisches Haus, Fachwerkgebäude, Wehrturm, Baudenkmal

Fachsicht(en): Denkmalpflege

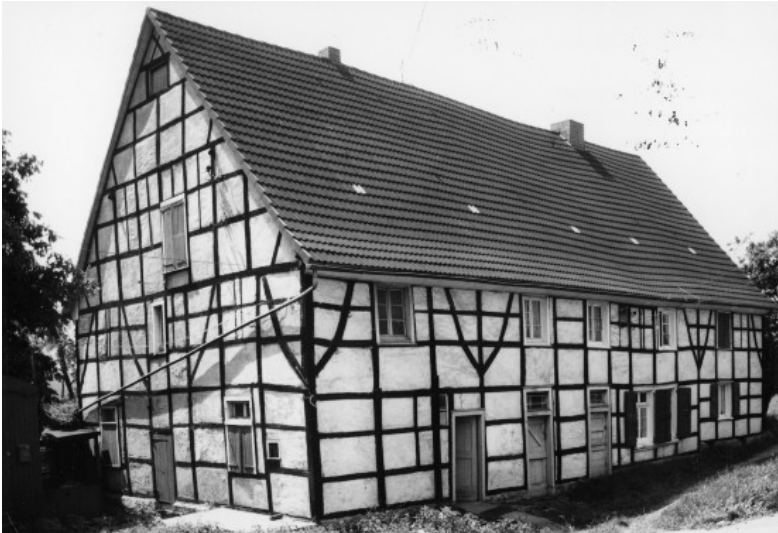
Gut Schwingenhaus, Nord-Erbach 21 in Wülfrath (1978)  
Fotograf/Urheber: Roswitha Neu-Kock

Bei dem von einem Satteldach überspannten Gutsgebäude handelt es sich um ein typisches, traditionell bergisches Fachwerkhaus. Das quer aufgeschlossene stattliche ehemalige Wohnstallhaus verfügt über zwei Geschosse. Zum Schutz vor Wind und Wetter ist es in Teilen auf traditionelle Weise verschiefert. Das unverschieferte Fachwerk zeigt im Obergeschoss gegenständige parabelförmige Kopfstreben. Eine Besonderheit des Guts Schwingenhaus stellt der noch erhaltene massive Speicher und Fluchtbau dar, an den das übrige Gebäude angesetzt ist. Von der älteren Landbevölkerung wurde dieser Schutz- und Speicherraum, der im Niederbergischen auch als (Stein-)Gaden bezeichnet wird, auch „Jarm“ genannt.

Schon in der 2. Hälfte des 17. Jahrhunderts wurde die Dachfläche des Steingadens mit der des angebauten Wohnstallhauses vereinigt. Möglicherweise hatte der Turm zu früheren Zeiten ein eigenes Dachgeschoss. Die Mauern des Turmes bestehen aus heimischem Kalkbruchstein mit Kalkmörtel. Dabei ähnelt diese Bautechnik dem gotischen Mauerwerk der alten Wülfrather Kirche; auch hier ist die typische Eckverquaderung zu erkennen, während ansonsten unregelmäßig geformter Bruchstein verwendet wurde. An der Süd- und Westwand des Wehrturms finden sich schießschartenartige Öffnungen. Im letzten Viertel des 18. Jahrhunderts erfuhr das Gebäude im Inneren einige Umbauten.
