## Gut Schwingenhaus, Nord-Erbach 21

Schlagwörter: Gutshof, Bergisches Haus, Fachwerkgebäude, Wehrturm, Baudenkmal

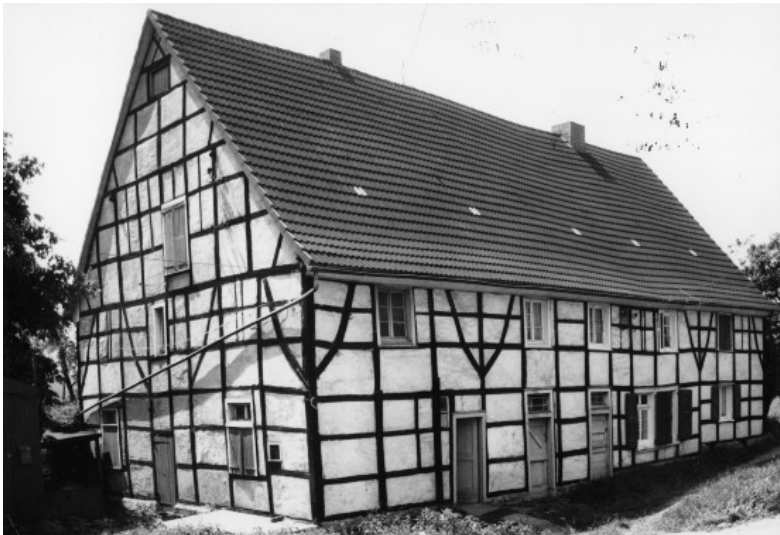
Gut Schwingenhaus, Nord-Erbach 21 in Wülfrath (1978)  
Fotograf/Urheber: Roswitha Neu-Kock

Bei dem von einem Satteldach überspannten Gutsgebäude handelt es sich um ein typisches, traditionell bergisches Fachwerkhaus. Das quer aufgeschlossene stattliche ehemalige Wohnstallhaus verfügt über zwei Geschosse. Zum Schutz vor Wind und Wetter ist es in Teilen auf traditionelle Weise verschiefert. Das unverschiferte Fachwerk zeigt im Obergeschoss gegenständliche parabelförmige Kopfstreben. Eine Besonderheit des Guts Schwingenhaus stellt der noch erhaltene massive Speicher und Fluchtbau dar, an den das übrige Gebäude angesetzt ist. Von der älteren Landbevölkerung wurde dieser Schutz- und Speicherraum, der im Niederbergischen auch als (Stein-)Gaden bezeichnet wird, auch „Jarm“ genannt.

Schon in der 2. Hälfte des 17. Jahrhunderts wurde die Dachfläche des Steingadens mit der des angebauten Wohnstallhauses vereinigt. Möglicherweise hatte der Turm zu früheren Zeiten ein eigenes Dachgeschoss. Die Mauern des Turmes bestehen aus heimischem Kalkbruchstein mit Kalkmörtel. Dabei ähnelt diese Bautechnik dem gotischen Mauerwerk der alten Wülfrather Kirche; auch hier ist die typische Eckverquaderung zu erkennen, während ansonsten unregelmäßig geformter Bruchstein verwendet wurde. An der Süd- und Westwand des Wehrturms finden sich schießschartenartige Öffnungen. Im letzten Viertel des 18. Jahrhunderts erfuhr das Gebäude im Inneren einige Umbauten.
