Gut Schwingenhaus, Nord-Erbach 21

Fachsicht(en): Denkmalpflege

Gemeinde(n): Wülfrath

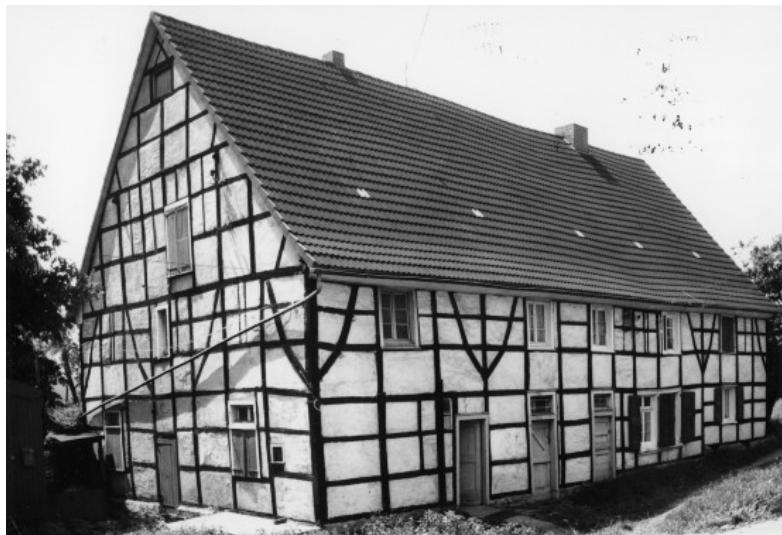
Gut Schwingenhaus, Nord-Erbach 21 in Wülfrath (1978)
Fotograf/Urheber: Roswitha Neu-Kock

Bei dem von einem Satteldach überspannten Gutsgebäude handelt es sich um ein typisches, traditionell bergisches Fachwerkhaus. Das quer aufgeschlossene stattliche ehemalige Wohnstallhaus verfügt über zwei Geschosse. Zum Schutz vor Wind und Wetter ist es in Teilen auf traditionelle Weise verschiefert. Das unverschiefernde Fachwerk zeigt im Obergeschoss gegenständige parabelförmige Kopfstreben. Eine Besonderheit des Guts Schwingenhaus stellt der noch erhaltene massive Speicher und Fluchtbau dar, an den das übrige Gebäude angesetzt ist. Von der älteren Landbevölkerung wurde dieser Schutz- und Speicherraum, der im Niederbergischen auch als (Stein-)Gaden bezeichnet wird, auch „Jarm“ genannt. Schon in der 2. Hälfte des 17. Jahrhunderts wurde die Dachfläche des Steingadens mit der des angebauten Wohnstallhauses vereinigt. Möglicherweise hatte der Turm zu früheren Zeiten ein eigenes Dachgeschoss. Die Mauern des Turmes bestehen aus heimischem Kalkbruchstein mit Kalkmörtel. Dabei ähnelt diese Bautechnik dem gotischen Mauerwerk der alten Wülfrather Kirche; auch hier ist die typische Eckverquaderung zu erkennen, während ansonsten unregelmäßig geformter Bruchstein verwendet wurde. An der Süd- und Westwand des Wehrturms finden sich schießschartenartige Öffnungen. Im letzten Viertel des 18. Jahrhunderts erfuhr das Gebäude im Inneren einige Umbauten.
