# Gut Schwingenhaus, Nord-Erbach 21

Schlagwörter: Gutshof, Bergisches Haus, Fachwerkgebäude, Wehrturm, Baudenkmal

Gemeinde(n): Wülfrath

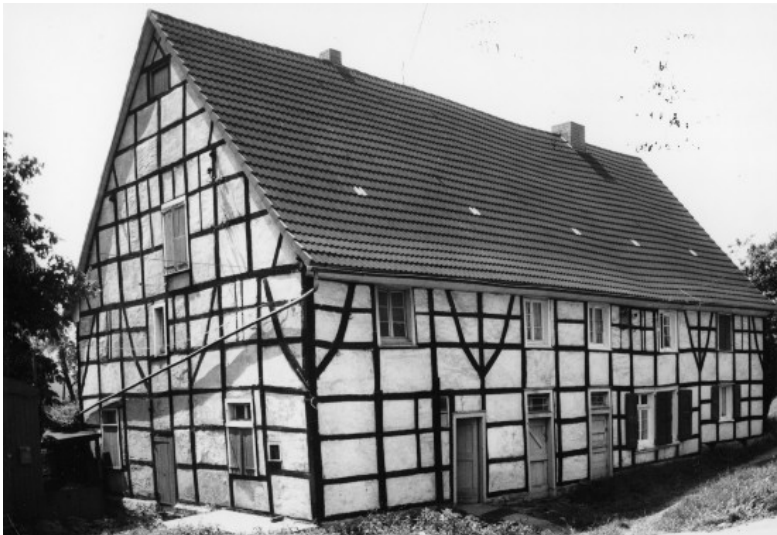
Gut Schwingenhaus, Nord-Erbach 21 in Wülfrath (1978)  
Fotograf/Urheber: Roswitha Neu-Kock

Bei dem von einem Satteldach überspannten Gutsgebäude handelt es sich um ein typisches, traditionell bergisches Fachwerkhaus. Das quer aufgeschlossene stattliche ehemalige Wohnstallhaus verfügt über zwei Geschosse. Zum Schutz vor Wind und Wetter ist es in Teilen auf traditionelle Weise verschiefert. Das unverschieferte Fachwerk zeigt im Obergeschoss gegenständige parabelförmige Kopfstreben. Eine Besonderheit des Guts Schwingenhaus stellt der noch erhaltene massive Speicher und Fluchtbau dar, an den das übrige Gebäude angesetzt ist. Von der älteren Landbevölkerung wurde dieser Schutz- und Speicherraum, der im Niederbergischen auch als (Stein-)Gaden bezeichnet wird, auch „Jarm“ genannt.

Schon in der 2. Hälfte des 17. Jahrhunderts wurde die Dachfläche des Steingadens mit der des angebauten Wohnstallhauses vereinigt. Möglicherweise hatte der Turm zu früheren Zeiten ein eigenes Dachgeschoss. Die Mauern des Turmes bestehen aus heimischem Kalkbruchstein mit Kalkmörtel. Dabei ähnelt diese Bautechnik dem gotischen Mauerwerk der alten Wülfrather Kirche; auch hier ist die typische Eckverquaderung zu erkennen, während ansonsten unregelmäßig geformter Bruchstein verwendet wurde. An der Süd- und Westwand des Wehrturms finden sich schießschartenartige Öffnungen. Im letzten Viertel des 18. Jahrhunderts erfuhr das Gebäude im Inneren einige Umbauten.
