# Wohnhaus Islandstr. 71

Islandstr. 71

Wohnhaus

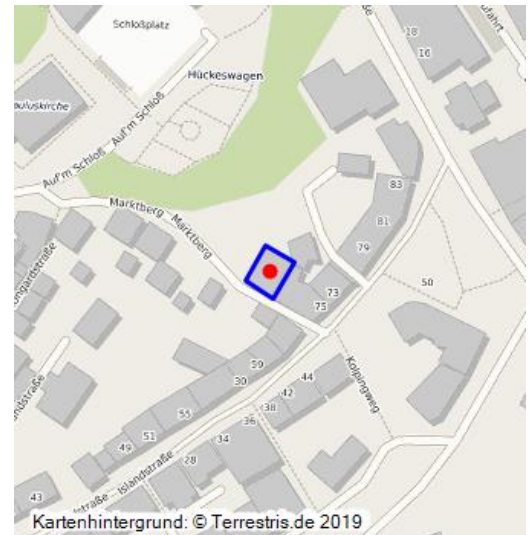
Erbaut Mitte des 19. Jahrhunderts (lt. Kataster zwischen 1832 und 1860).

Im Hang des Burgbergs zweigeschossiges, verschiefertes Haus in Hanglage; von der Straßenflucht zurückversetzt, mit modernem eingeschossigen Laden-Vorbau; fensterlose Giebelseite zum Marktberg hin; Krüppelwalmdach; traufseitiger Eingang; verkröpftes Traufgesims. Teil des historischen Ortskerns.
