## Wohnhaus Kölner Str. 11

Kölner Str. 11

Wohnhaus

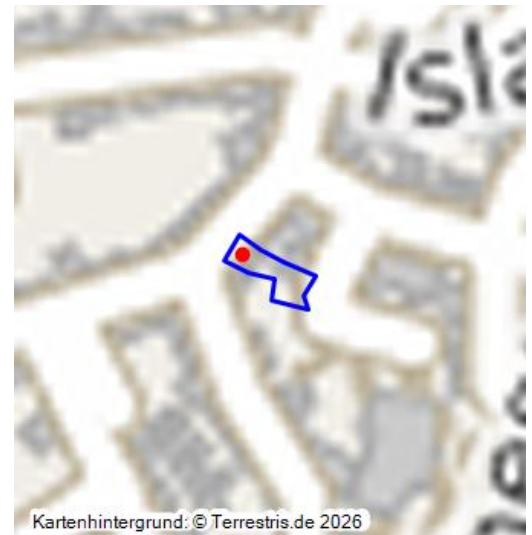
Auf dem Bergrücken an der Ausfallstraße von Hückeswagen nach Westen zweigeschossiges, rundum verschiefertes Wohnhaus, straßenseitig fünf Fensterachsen, auf verputztem Sockel mit freiliegenden Kellerfenstern; zwei Dachgauben; traufseitiger Mitteleingang mit erneuertem Türblatt und Gebälkstück; das Haus ist an beiden Giebelseiten angebaut an die Häuser Kölner Str. 9 und 13; das im Urkataster von 1832 angegebene Gebäude muss Mitte des 19. Jahrhunderts nochmals verändert worden sein.
