Wohnhaus Holzgasse 4 in Oberwesel

Bei dem zweigeschossigen, giebelständigen Fachwerkhaus (Giebel und Fassade sind in einer Flucht bzw. der Giebel ist zur Straße gebaut) in der Holzgasse 4 handelt es sich um ein Eckhaus aus dem Jahr 1576.

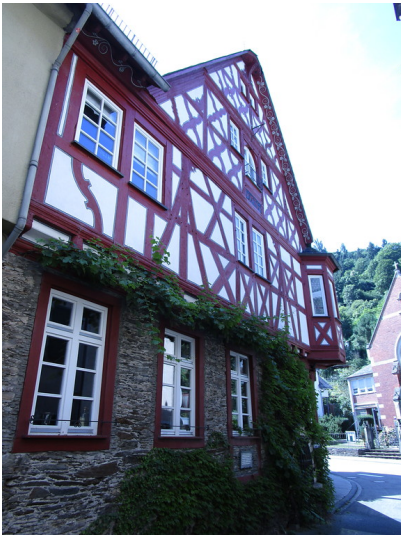
Fachwerkhaus in der Holzgasse 4 in Oberwesel (2016)
Fotograf/Urheber: Anne Gasper

Bei den Fenstern handelt es sich um kleine hochrechteckige Fenster, die noch in ihrer Ursprungsform erhalten sind. An jeder Fassadenseite lassen sich je zwei gesprossete Doppelfenster, die durch Fachwerkständer voneinander getrennt sowie eingebunden sind, ausmachen. Die Fenster wurden durch Sprossen unterteilt, da die großflächige Glasherstellung zu dieser Zeit noch nicht möglich war. Das eng gesetzte und dominierende Fachwerk ist typisch für den Baustil dieser Epoche. Zudem weisen auch die Diagonalstreben rechts und links der Fenster im zweiten Geschoss darauf hin. Eine Besonderheit stellt das rundbogige Fenster im zweiten Giebelgeschoss dar. Dies diente einst als Ladeluke. An der Nordseite des Hauses lässt sich die rote Einfassung eines zugemauerten Fensters erkennen, welches möglicherweise zur Materialanlieferung diente, als dort eine Schmiede ansässig war.

Das Schieferfachwerk des über die Stichbalken hervorspringenden Obergeschosses bildet Mannfiguren an den Bundpfosten aus. An den Brüstungsfeldern lassen sich nasenbesetzte Fußstreben und Andreaskreuze ausmachen. Der Erker wird heute durch eine Strebe, die durch eine Figur verziert wurde, abgestützt. Auffällig sind die neben dem rechten Bundpfosten schräg liegenden Stichbalken. Dies ist ein Indiz dafür, dass der heutige Erker schmaler als der ursprüngliche Erker ist. Das kleine überstehende Kegeldach des Erkers, welches durch eine Kugelspitze bekrönt ist, geht an der Rückseite in das leicht abgewalmte Satteldach aus Schiefer über. Neben einem Schornstein lassen sich drei Dachgauben, die in einem Dreieck angeordnet sind, ausmachen. Zudem fallen die floralen Elemente im Dachüberstand des Giebels auf.
