Wohnhaus Holzgasse 4 in Oberwesel

Bei dem zweigeschossigen, giebelständigen Fachwerkhaus (Giebel und Fassade sind in einer Flucht bzw. der Giebel ist zur Straße gebaut) in der Holzgasse 4 handelt es sich um ein Eckhaus aus dem Jahr 1576.

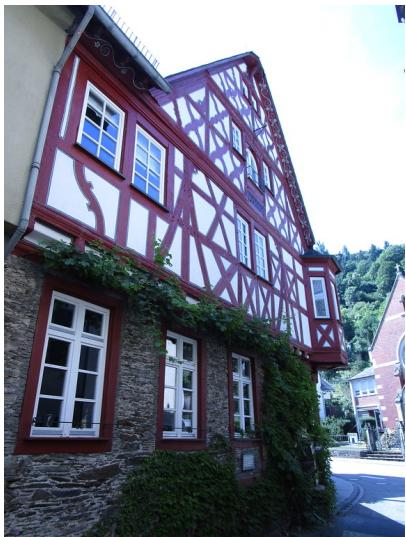
Fachwerkhaus in der Holzgasse 4 in Oberwesel (2016)
Fotograf/Urheber: Anne Gasper

Bei den Fenstern handelt es sich um kleine hochrechteckige Fenster, die noch in ihrer Ursprungsform erhalten sind. An jeder Fassadenseite lassen sich je zwei gesprossste Doppelfenster, die durch Fachwerkständer voneinander getrennt sowie eingebunden sind, ausmachen. Die Fenster wurden durch Sprossen unterteilt, da die großflächige Glasherstellung zu dieser Zeit noch nicht möglich war. Das eng gesetzte und dominierende Fachwerk ist typisch für den Baustil dieser Epoche. Zudem weisen auch die Diagonalstreben rechts und links der Fenster im zweiten Geschoss darauf hin. Eine Besonderheit stellt das rundbogige Fenster im zweiten Giebelgeschoss dar. Dies diente einst als Ladeluke. An der Nordseite des Hauses lässt sich die rote Einfassung eines zugemauerten Fensters erkennen, welches möglicherweise zur Materialanlieferung diente, als dort eine Schmiede ansässig war.

Das Schieferfachwerk des über die Stichbalken hervorspringenden Obergeschosses bildet Mannfiguren an den Bundpfosten aus. An den Brüstungsfeldern lassen sich nasenbesetzte Fußstreben und Andreaskreuze ausmachen. Der Erker wird heute durch eine Strebe, die durch eine Figur verziert wurde, abgestützt. Auffällig sind die neben dem rechten Bundpfosten schräg liegenden Stichbalken. Dies ist ein Indiz dafür, dass der heutige Erker schmäler als der ursprüngliche Erker ist. Das kleine überstehende Kegeldach des Erkers, welches durch eine Kugelspitze bekrönt ist, geht an der Rückseite in das leicht abgewalmte Satteldach aus Schiefer über. Neben einem Schornstein lassen sich drei Dachgauben, die in einem Dreieck angeordnet sind, ausmachen. Zudem fallen die floralen Elemente im Dachüberstand des Giebels auf.
