# Wohnhaus Holzgasse 4 in Oberwesel

Bei dem zweigeschossigen, giebelständigen Fachwerkhaus (Giebel und Fassade sind in einer Flucht bzw. der Giebel ist zur Straße gebaut) in der Holzgasse 4 handelt es sich um ein Eckhaus aus dem Jahr 1576.

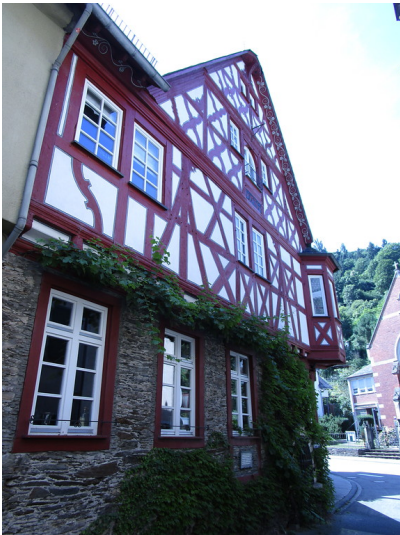
Fachwerkhaus in der Holzgasse 4 in Oberwesel (2016)  
Fotograf/Urheber: Anne Gasper

Zwischen 1983 und 1989 wurde das Fachwerkhaus umfassend unter der Leitung von Edmund Lahnert aus Oberwesel instandgesetzt sowie umgebaut. Hierbei wurde zunächst das Fachwerk freigelegt. Im Zuge der Freilegung traten die schadhafte Hölzer an der Traufseite zutage, die ausgewechselt wurden. Zudem wurde der Erker, der vermutlich vor 1903 abgerissen wurde, nachempfunden bzw. rekonstruiert. Bezüglich des Fachwerkes fällt auf, dass das Fachwerk der Traufsicht schlichter gehalten ist als das des Erkers. Vor allem das Fachwerk des an den Erker angrenzenden Brüstungsfeldes weist gebogene Fußstreben auf, die typisch für das spätgotische Fachwerk sind. Die K-förmig angeordneten Streben an der Bergseite weisen auf einen Um- oder auch Anbau im 18. Jahrhundert hin. Außerdem wurde der Dachstuhl erneuert und die Raumaufteilung verändert. Bei der Raumaufteilung wurde jedoch darauf geachtet, dass möglichst die Originaltüren wiederverwendet wurden. So lässt sich beispielsweise im Flur des Obergeschosses ein originaler Tür- und Fenstersturz mit zwei Spitzen und geschweiftem Bogenrücken ausmachen.

Das Schieferfachwerk des über die Stichbalken hervorspringenden Obergeschosses bildet Mannfiguren an den Bundpfosten aus. An den Brüstungsfeldern lassen sich nasenbesetzte Fußstreben und Andreaskreuze ausmachen. Der Erker wird heute durch eine Strebe, die durch eine Figur verziert wurde, abgestützt. Auffällig sind die neben dem rechten Bundpfosten schräg liegenden Stichbalken. Dies ist ein Indiz dafür, dass der heutige Erker schmaler als der ursprüngliche Erker ist. Das kleine überstehende Kegeldach des Erkers, welches durch eine Kugelspitze bekrönt ist, geht an der Rückseite in das leicht abgewalmte Satteldach aus Schiefer über. Neben einem Schornstein lassen sich drei Dachgauben, die in einem Dreieck angeordnet sind, ausmachen. Zudem fallen die floralen Elemente im Dachüberstand des Giebels auf.
