Kreuzgang der Liebfrauenkirche Oberwesel

Kreuzgang um Vikarie

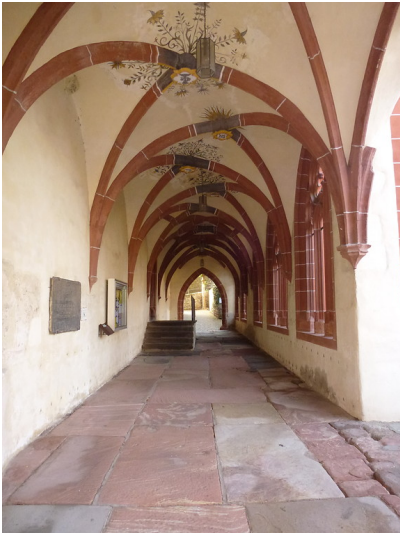
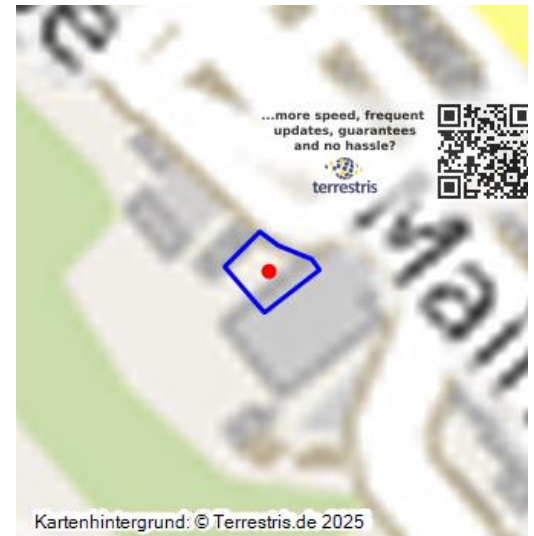
Kreuzgang der Liebfrauenkirche in Oberwesel (2016): Heute ist lediglich noch der Südflügel des quadratischen Kreuzgangs erhalten.
Fotograf/Urheber: Anne Gasper

Primäres Baumaterial des Kreuzgangs war der Sandstein. Über dem Kreuzgang lässt sich ein kunstvolles mehrstrahliges Kreuzrippengewölbe ausmachen, welches sich aus einer Mischung aus Dreistrahl, Kreuzrippengewölbe und Netzgewölbe ergibt. Die nachträgliche Konstruktion des Gewölbes führt dazu, dass das Pultdach höher angesetzt werden musste und somit den unteren Teil des Seitenschiffensters überschneidet.

Kirche genutzt wurden. Der Südflügel des Kreuzgangs bleibt wie der Nordflügel und Teile des Ostflügels erhalten. Zwischen 1842 und 1845 wurde der Südflügel umgebaut und bildete den nördlichen Zugang zur Liebfrauenkirche. Heute ist lediglich noch der Südflügel des quadratischen Kreuzgangs erhalten.
