Kreuzgang der Liebfrauenkirche Oberwesel

Kreuzgang um Vikarie

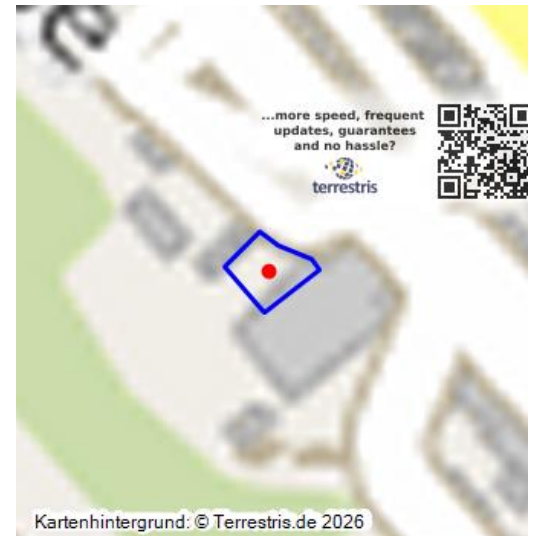
Kreuzgang der Liebfrauenkirche in Oberwesel (2016): Heute ist lediglich noch der Südflügel des quadratischen Kreuzgangs erhalten.
Fotograf/Urheber: Anne Gasper

Primäres Baumaterial des Kreuzgangs war der Sandstein. Über dem Kreuzgang lässt sich ein kunstvolles mehrstrahliges Kreuzrippengewölbe ausmachen, welches sich aus einer Mischung aus Dreistrahl, Kreuzrippengewölbe und Netzgewölbe ergibt. Die nachträgliche Konstruktion des Gewölbes führt dazu, dass das Pultdach höher angesetzt werden musste und somit den unteren Teil des Seitenschiffensters überschneidet.

Kirche genutzt wurden. Der Südflügel des Kreuzgangs bleibt wie der Nordflügel und Teile des Ostflügels erhalten. Zwischen 1842 und 1845 wurde der Südflügel umgebaut und bildete den nördlichen Zugang zur Liebfrauenkirche. Heute ist lediglich noch der Südflügel des quadratischen Kreuzgangs erhalten.
