Kreuzgang der Liebfrauenkirche Oberwesel

Kreuzgang um Vikarie

(Anne Gasper, Universität Koblenz-Landau, 2016)

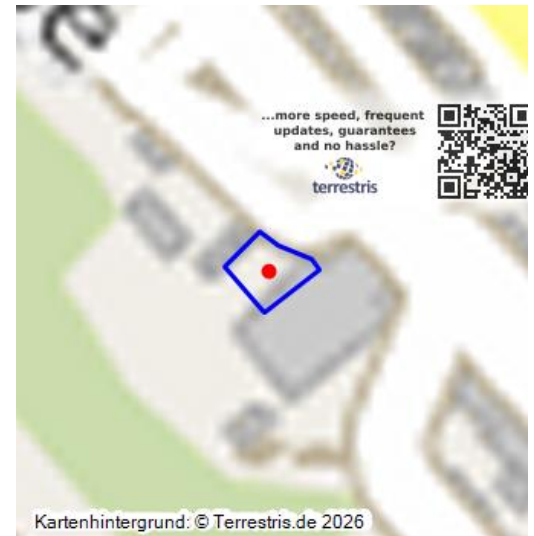
Kreuzgang der Liebfrauenkirche in Oberwesel (2016): Heute ist lediglich noch der Südflügel des quadratischen Kreuzgangs erhalten.
Fotograf/Urheber: Anne Gasper

Heute ist vom dem im ersten Viertel des 15. Jahrhunderts (um 1430) entstanden Kreuzgang nur noch eine Seite, die als nördlicher Kirchenzugang dient, erhalten. Von der nördlichen Kirchenwand aus gehen hier sieben Joche ab, die den heute noch erhaltenen ca. 4 Meter breiten Kreuzgang bilden. Von dem Kreuzgang aus gelangen die Besucher über das Nordportal in die Liebfrauenkirche. Die Türschwelle liegt einen Meter oberhalb des Bodens des Kreuzgangs, sodass ein fünfstufiger, von zwei Seiten begehbarer Treppenzugang notwendig ist.

Primäres Baumaterial des Kreuzgangs war der Sandstein. Über dem Kreuzgang lässt sich ein kunstvolles mehrstrahliges Kreuzrippengewölbe ausmachen, welches sich aus einer Mischung aus Dreistrahl, Kreuzrippengewölbe und Netzgewölbe ergibt. Die nachträgliche Konstruktion des Gewölbes führt dazu, dass das Pultdach höher angesetzt werden musste und somit den unteren Teil des Seitenschiffensters überschneidet.

Kirche genutzt wurden. Der Südflügel des Kreuzgangs bleibt wie der Nordflügel und Teile des Ostflügels erhalten. Zwischen 1842 und 1845 wurde der Südflügel umgebaut und bildete den nördlichen Zugang zur Liebfrauenkirche. Heute ist lediglich noch der Südflügel des quadratischen Kreuzgangs erhalten.
