# Kreuzgang der Liebfrauenkirche Oberwesel

## Kreuzgang um Vikarie

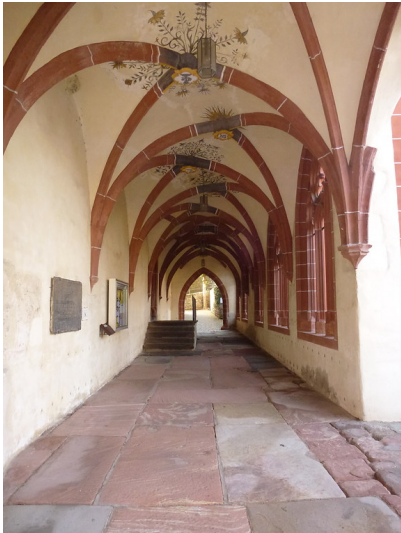
Kreuzgang der Liebfrauenkirche in Oberwesel (2016): Heute ist lediglich noch der Südflügel des quadratischen Kreuzgangs erhalten.  
Fotograf/Urheber: Anne Gasper

Kirche genutzt wurden. Der Südflügel des Kreuzgangs bleibt wie der Nordflügel und Teile des Ostflügels erhalten. Zwischen 1842 und 1845 wurde der Südflügel umgebaut und bildete den nördlichen Zugang zur Liebfrauenkirche. Heute ist lediglich noch der Südflügel des quadratischen Kreuzgangs erhalten.
