Wohnhaus in der Bruchstraße in Wachtendonk

Fachsicht(en): Denkmalpflege

Straße / Hausnummer: Bruchstrasse 9

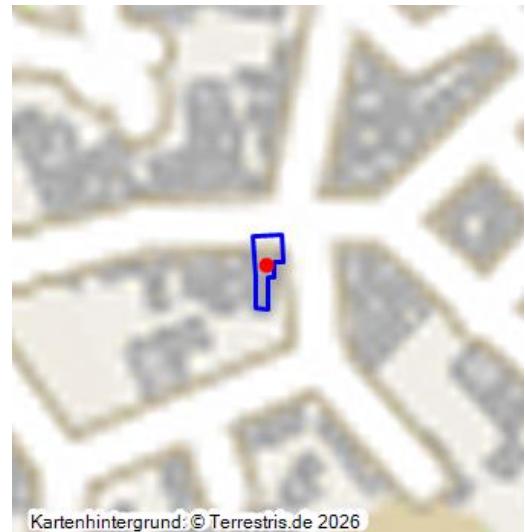
Wohnhaus mit Fachwerkkern aus dem 18. Jahrhundert. Im Zuge von Umbauten 1919/1922, 1948 wurde eine neue Putzfassade als Quaderputz mit drei Achsen, abgerundetem Eckerker, profiliertem Stuckgesims und aufwendigem Traufgesims geschaffen. Die Haustür stammt noch aus dem 19. Jahrhundert, als hinter dem Gebäude ab 1845 eine Gerberei betrieben wurde.

Laut Leopold Henrichs (Geschichte der Stadt und des Landes Wachtendonk) wurde nach Schleifung der Festungswerke an dieser Stelle um 1624 das erste Haus in Erweiterung der Bruchstrasse bebaut. Hier stand vor der Einmündung der Klosterstraße das Bruchtor mit einer Zugbrücke über den Stadtgraben. Die Lage des Bruchtors ist vor dem Straßenpflaster gekennzeichnet.
