Ruine Karlsburg bei Seibersbach

Fachsicht(en): Kulturlandschaftspflege, Landeskunde

Gemeinde(n): Seibersbach

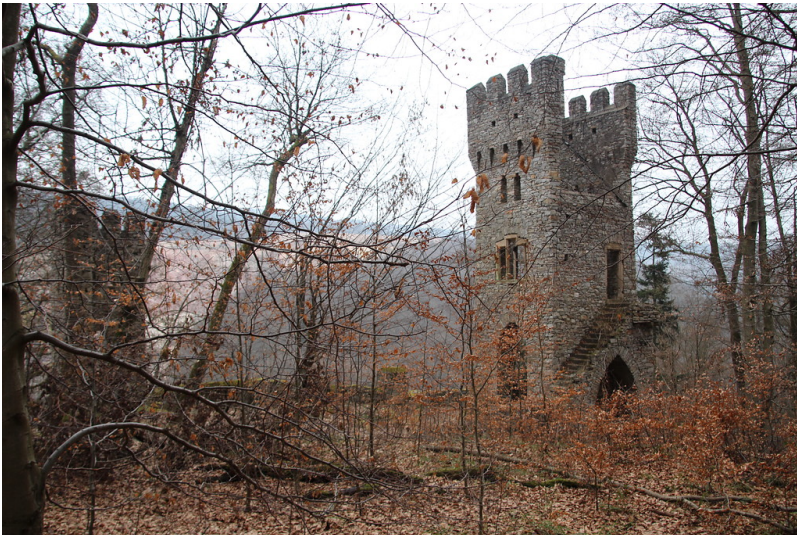
Ruine Karlsburg bei Seibersbach (2017)
Fotograf/Urheber: Svenja Kind

Vermutlich bestand der Burgkomplex einst aus mehreren Gebäuden; heute ist nur noch der quadratische Aussichtsturm der Burg erhalten, sonst finden sich nur zerfallene Mauern. Der Turm besitzt eine Höhe von acht bis zehn Metern. In dem Turm existieren noch Treppenreste und die historische, zerfallene Holzdecke zum ersten Geschoss. Einige Meter entfernt liegen Überreste einer Mauer und weitere Turmreste.

Der Gebäudekomplex ist von zunehmendem Baumbewuchs geprägt, ein Freischneiden der Ruine erfolgte zuletzt vor langer Zeit. Der Weg zur Ruine ist steil und ebenfalls stark bewachsen, was den Zugang erschwert. Die Ruine, wie auch der Weg dorthin, werden heutzutage nicht mehr gepflegt, wodurch der weitere Verfall des Gebäudes zu erwarten ist.

Seit einiger Zeit ist die Ruine durch Zäune abgegrenzt und das Betreten nicht mehr möglich. Die marode Baustruktur und die zusammengefallenen Gebäudereste machen ein Betreten lebensgefährlich, sodass neben dem Bauwerk auch seine Besucher geschützt werden müssen.
