Ruine Karlsburg bei Seibersbach

Ruine Karlsburg bei Seibersbach (2017)
Fotograf/Urheber: Svenja Kind

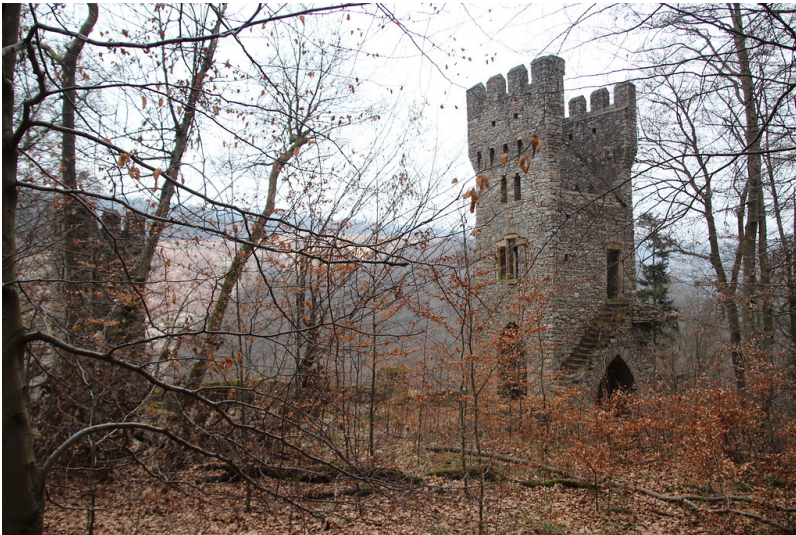
Vermutlich bestand der Burgkomplex einst aus mehreren Gebäuden; heute ist nur noch der quadratische Aussichtsturm der Burg erhalten, sonst finden sich nur zerfallene Mauern. Der Turm besitzt eine Höhe von acht bis zehn Metern. In dem Turm existieren noch Treppenreste und die historische, zerfallene Holzdecke zum ersten Geschoss. Einige Meter entfernt liegen Überreste einer Mauer und weitere Turmreste.

Der Gebäudekomplex ist von zunehmendem Baumbewuchs geprägt, ein Freischneiden der Ruine erfolgte zuletzt vor langer Zeit. Der Weg zur Ruine ist steil und ebenfalls stark bewachsen, was den Zugang erschwert. Die Ruine, wie auch der Weg dorthin, werden heutzutage nicht mehr gepflegt, wodurch der weitere Verfall des Gebäudes zu erwarten ist.

Seit einiger Zeit ist die Ruine durch Zäune abgegrenzt und das Betreten nicht mehr möglich. Die marode Baustruktur und die zusammengefallenen Gebäudereste machen ein Betreten lebensgefährlich, sodass neben dem Bauwerk auch seine Besucher geschützt werden müssen.
