## Ruine Karlsburg bei Seibersbach

(Svenja Kind u. Jörn Schultheiß, Universität Koblenz-Landau, 2017 / freundliche Hinweise von Karl-Ludwig Klimke, 2017)

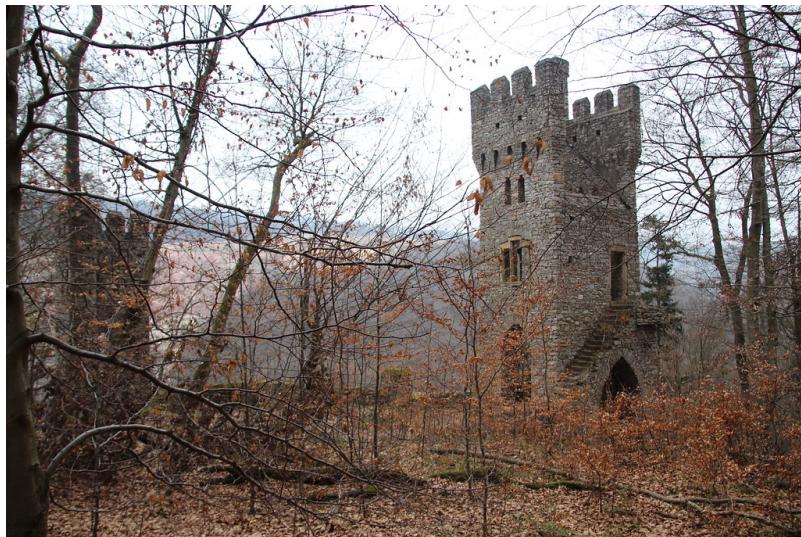
Ruine Karlsburg bei Seibersbach (2017)  
Fotograf/Urheber: Svenja Kind

Vermutlich bestand der Burgkomplex einst aus mehreren Gebäuden; heute ist nur noch der quadratische Aussichtsturm der Burg erhalten, sonst finden sich nur zerfallene Mauern. Der Turm besitzt eine Höhe von acht bis zehn Metern. In dem Turm existieren noch Treppenreste und die historische, zerfallene Holzdecke zum ersten Geschoss. Einige Meter entfernt liegen Überreste einer Mauer und weitere Turmreste.

Der Gebäudekomplex ist von zunehmendem Baumbewuchs geprägt, ein Freischneiden der Ruine erfolgte zuletzt vor langer Zeit. Der Weg zur Ruine ist steil und ebenfalls stark bewachsen, was den Zugang erschwert. Die Ruine, wie auch der Weg dorthin, werden heutzutage nicht mehr gepflegt, wodurch der weitere Verfall des Gebäudes zu erwarten ist.

Seit einiger Zeit ist die Ruine durch Zäune abgegrenzt und das Betreten nicht mehr möglich. Die marode Baustruktur und die zusammengefallenen Gebäudereste machen ein Betreten lebensgefährlich, sodass neben dem Bauwerk auch seine Besucher geschützt werden müssen.
