Ruine Karlsburg bei Seibersbach

Die Ruine Karlsburg ist eine neugotische Ruine im Norden der Gemarkung Seibersbachs, nahe der Grenze zu Rheinböllen. Sie befindet sich in einem Privatwald, dem Utschen Wald. Die Ruine liegt gegenüber des Steinbruchs *Grube Alexandra* und direkt oberhalb der inaktiven Strecke der Hunsrückquerbahn.

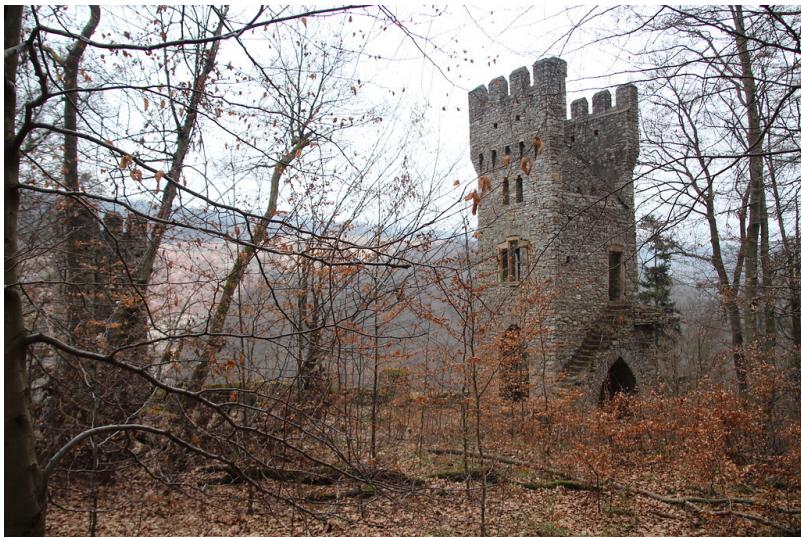
Ruine Karlsburg bei Seibersbach (2017)
Fotograf/Urheber: Svenja Kind

Vermutlich bestand der Burgkomplex einst aus mehreren Gebäuden; heute ist nur noch der quadratische Aussichtsturm der Burg erhalten, sonst finden sich nur zerfallene Mauern. Der Turm besitzt eine Höhe von acht bis zehn Metern. In dem Turm existieren noch Treppenreste und die historische, zerfallene Holzdecke zum ersten Geschoss. Einige Meter entfernt liegen Überreste einer Mauer und weitere Turmreste.

Der Gebäudekomplex ist von zunehmendem Baumbewuchs geprägt, ein Freischneiden der Ruine erfolgte zuletzt vor langer Zeit. Der Weg zur Ruine ist steil und ebenfalls stark bewachsen, was den Zugang erschwert. Die Ruine, wie auch der Weg dorthin, werden heutzutage nicht mehr gepflegt, wodurch der weitere Verfall des Gebäudes zu erwarten ist.

Seit einiger Zeit ist die Ruine durch Zäune abgegrenzt und das Betreten nicht mehr möglich. Die marode Baustruktur und die zusammengefallenen Gebäudereste machen ein Betreten lebensgefährlich, sodass neben dem Bauwerk auch seine Besucher geschützt werden müssen.
