# Füllenbacherhof bei Seibersbach

Hofgut Planz

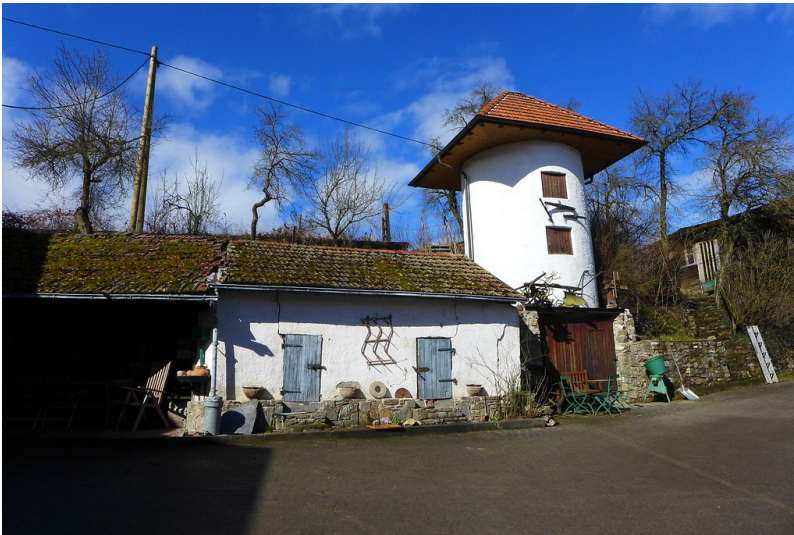
Altes Silo und alter Schweinestall des Füllenbacherhofes bei Seibersbach (2017)  
Fotograf/Urheber: Vivien Behrens

Abschließend befindet sich neben der Werkstatt ein Stall. Auch dieser muss nach dem Jahre 1878 erbaut worden sein, da er noch nicht auf historischen Karten vorzufinden ist. Er ist durch Backsteinmauern gekennzeichnet und wurde bis zuletzt als Kuhstall genutzt. Im Jahre 1956 wurde direkt an dieses Gebäude anschließend ein kleiner Schweinestall erbaut, sodass man direkten Zugang zum Kuhstall hatte und dies die Arbeit erleichterte. Die alte Holzdecke im Kuhstall wurde 1965 abgerissen und durch eine neue ersetzt. Heutzutage werden beide Ställe nur noch dann genutzt, wenn ein Tier für die Schlachtung abgeholt werden soll. Denn an den alten Schweinestall schließt sich ein neuer Kuhstall an, welcher durch seine Offenheit und einfachere Handhabung für die Fütterung und Strohzufuhr eine erheblichere Entlastung darstellt.

Der kleine Turm, der sich rechts der Einfahrt zum Füllenbacherhof befindet, wurde erst 1965 erbaut und diente zu diesem Zeitpunkt als Futtersilo. Es wurden Stahlträger und Bruchsteinmauern hochgezogen und von außen verputzt. Aufgrund der schwierigen Handhabung als Silo, dient er heute nur noch als Abstellraum. Links des Turmes befindet sich ein weiteres Gebäude, welches früher als Schweinestall genutzt wurde und bereits seit 1850 auf der Preußischen Uraufnahme zu sehen ist. Daran schließt sich noch eine kleine Sitznische an. Rechts des Turmes steht ein kleines Holzhaus, das bis 1928 als Bienenhaus diente. In diesem Jahr wurde die Bienenzucht aufgegeben, da alle Bienen erfroren.
